**Gemeinde Berglen  
Rems-Murr-Kreis**

**Fremdwasserbeseitigung Lehenberg**

ENTWURF 2019

**Erläuterungsbericht**

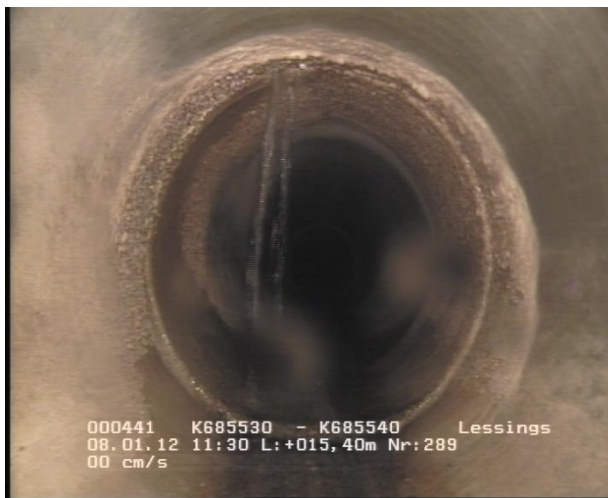
Abbildung 1 Haltung K685530 bis K685540  
Station 15,40 m in Fließrichtung

Die Mischwasserkanalisation entlang der Lessingstraße / K1868 in Lehenberg ist von starkem Fremdwasserzutritt betroffen. Das Wasser dringt teils unter Druck spritzend an den Muffen der Haltungen und den Fugen der Schächte ein (siehe Abbildung 1). Über die Anschlussleitungen fließt weiteres Fremdwasser zu (Abbildung 2). Insgesamt ist mit einem Zufluss von mehreren Litern pro Sekunde zu rechnen, was dem Wasserverbrauch mehrerer Tausend Einwohnern entspricht.

Nach den Maßnahmen in offener Bauweise wird im Hauptkanal zwischen Schacht K685520 und K685540 eine Inlinersanierung ausgeführt.

Aufgrund des stark drückenden Grundwassers muss der Inliner über Inversierung eingebracht und mittels Warmwasserhärtung ausgehärtet werden. Gegenüber dem gängigen Verfahren (Einzug des Liners und Härtung mittels UV-Licht) ist diese deutlich aufwändiger. Da die Aushärtung temperaturgesteuert erfolgt, muss der Liner termingerecht, eisgekühlt angeliefert werden. Er kann nicht auf der Baustelle gelagert werden. Der Wasserdruck zum Inversieren wird über einen ca. 5m hohen Einbauturm erzeugt. Die Aushärtung nimmt mehrere Tage in Anspruch und ist mit deutlich höherem Energieverbrauch verbunden als bei der UV-Härtung. Nach Möglichkeit werden deshalb möglichst große Strecken mit einem Liner saniert. Aufgrund des großen Höhenunterschieds zwischen Start- und Endschaft (7,70m gemessen an der Sohlhöhe) und der damit verbundenen Wasserdruckdifferenz, ist dies an der vorliegenden Sanierungsstrecke nicht möglich. Der Einbau und die Aushärtung müssen für jede der zwei Haltungen einzeln erfolgen.

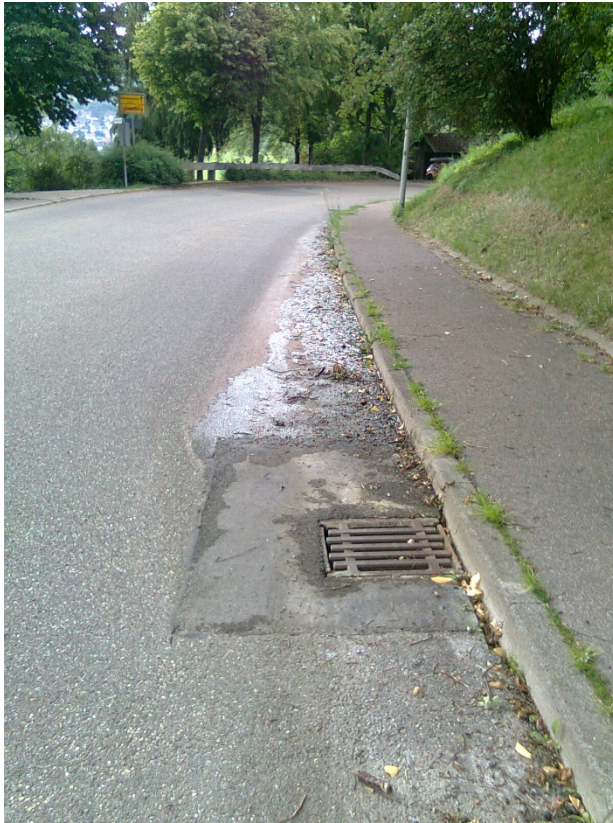
Im Dezember 2018 wurden zwei Kernbohrungen durchgeführt, um die Herkunft des Fremdwassers zu erkunden. Laut des geotechnischen Berichts von Büro Axel Ruch fließt dem Kanal von Südwesten Hangwasser zu. Die wasserführenden Schichten liegen zum Großteil unter der Kanalsohle. Das Wasser steht allerdings unter Druck und kann in Störungszonen des Untergrunds bis über die Kanalsohle aufsteigen. An einem Ortstermin konnte in den Schächten Fremdwasserzutritt bis knapp unter den Straßenaufbau beobachtet werden. Bei feuchter Witterung wird das Wasser sogar an den Straßenabläufen aus und fließt an der Oberfläche über die Lessingstraße ab (Abbildung 3).

Abbildung 3 Pflügen nach Wasseraustritt aus Straßenablauf

Als Ersatz für die entfallende Drainagewirkung wird entlang des Mischwasserkanals eine Sickerleitung bestehend aus einem Teilsickerrohr DN 200 PP hergestellt. Es wird in einer Filterschicht (Schotter 16 – 32 mm) verlegt, die als Schutz gegen Verschlammung in Filtervlies gepackt ist. Die Sickerleitung mündet in den Wassergraben zwischen Lessingstraße 4 und 6.

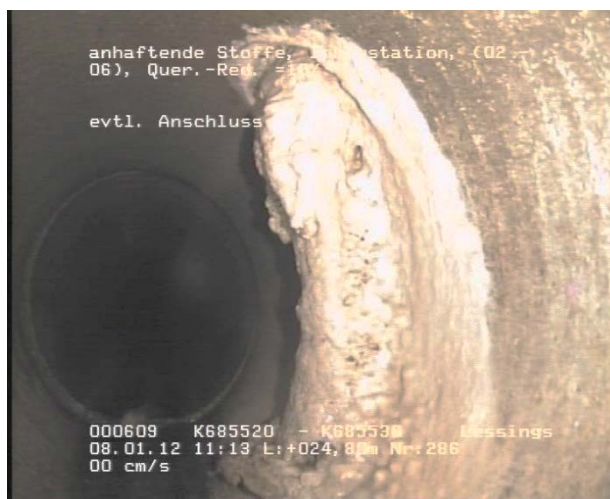
Abbildung 4 Haltung K685520 bis K685530  
Station 24,50 m in Fließrichtung

Die Kanalhaltungen in der Lessingstraße bestehen aus Stahlbetonrohren DN 500: Außer dem Fremdwasserzutritt sind geringe Schäden zu beobachten. Der Kanal entspricht Altholzrzustand 1. An den Anschlüssen sind z. T. sehr mächtige Ablagerungen entstanden, vermutlich durch vom Fremdwasser mitgeführte Sedimente. Ein Anschluss ist von den Sedimenten vollständig verfüllt (Abbildung 4).

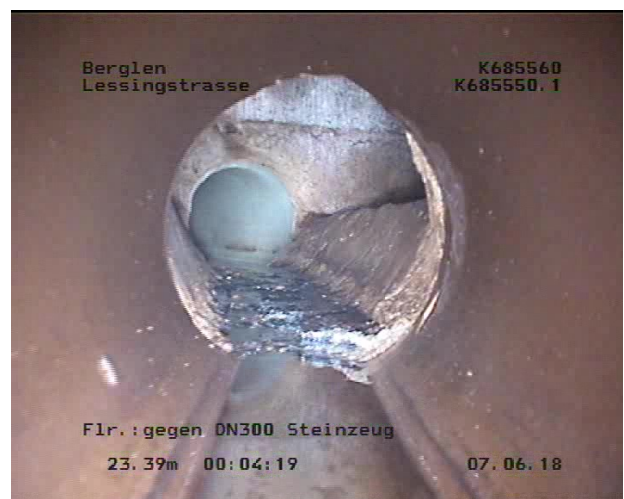
Abbildung 5 Schachtgerinne K685560

Zur Entwässerung der Gebäude Lessingstraße 4 und 6 existiert ein Seitenkanal (Stz DN 300) auf privatem Grund. Der Kanal weist einige Schäden auf. In den Schächten sind die Gerinne erodiert und die Rohranbindungen schadhaft (Querrisse, Boden sichtbar, siehe Abbildung 5). In den Haltungen sind mehrere Muffen in Längsrichtung verschoben.

Im Seitenkanal zwischen Schacht K685550.1 und K685540 werden zuerst die Rohreinbindungen an den Schächten saniert. Diese können vom Schacht aus vermörtelt werden. Anschließend findet eine Inlinersanierung statt. Da kein Grundwasserzutritt beobachtet wurde, hier kann das gängige Verfahren per Einzug und UV-Härtung ausgeführt werden. Nach Inliner-Einzug werden die defekten Schachtgerinne reprofiliert und die Bermen wieder hergestellt. Die Fugen der Schachtunterteile werden mittels Innenbeschichtung abgedichtet.
