Untersuchung der Geruchsbelästigung im Kindergarten Berglen

Objekt: Kindergarten Rappelkiste in Berglen

2175265-1
22.05.2017

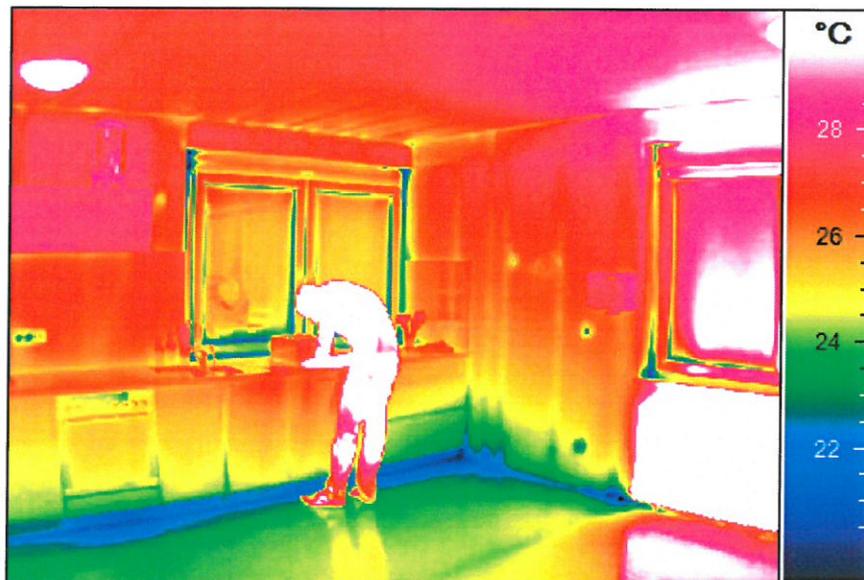
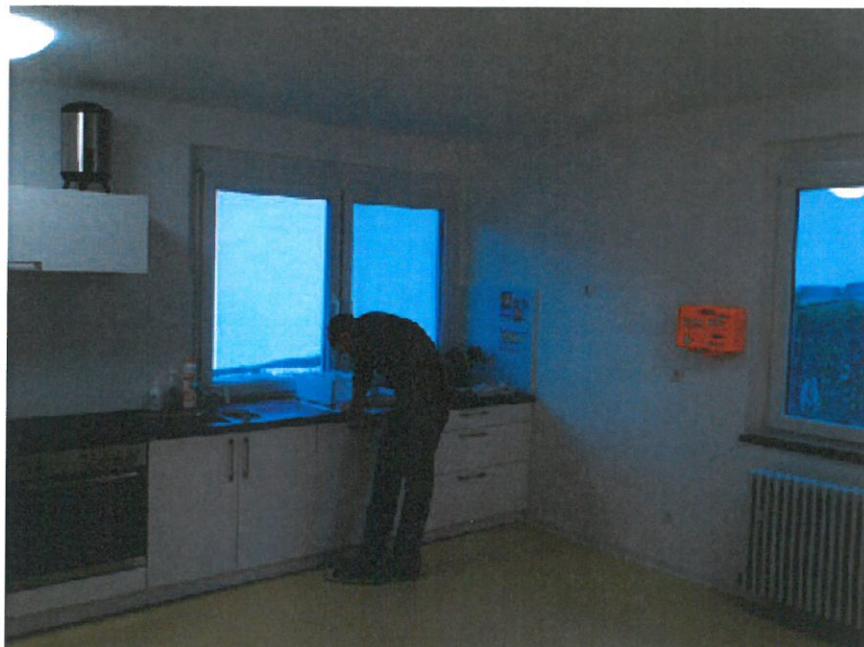
Leckagen waren im Bereich von Steckdosen in den Außenwänden, teilweise im Bereich des Fußbodenanschlusses, teilweise am Dachrand sowie im Bereich der Kurbeldurchführungen der Fenster festzustellen.

Abb.: AA050302.IRB - Küche
Leckagen im Bereich der Steckdosen der Außenwand sowie im Bereich des Fensters und dem Fußbodenanschluss links neben dem Heizkörper

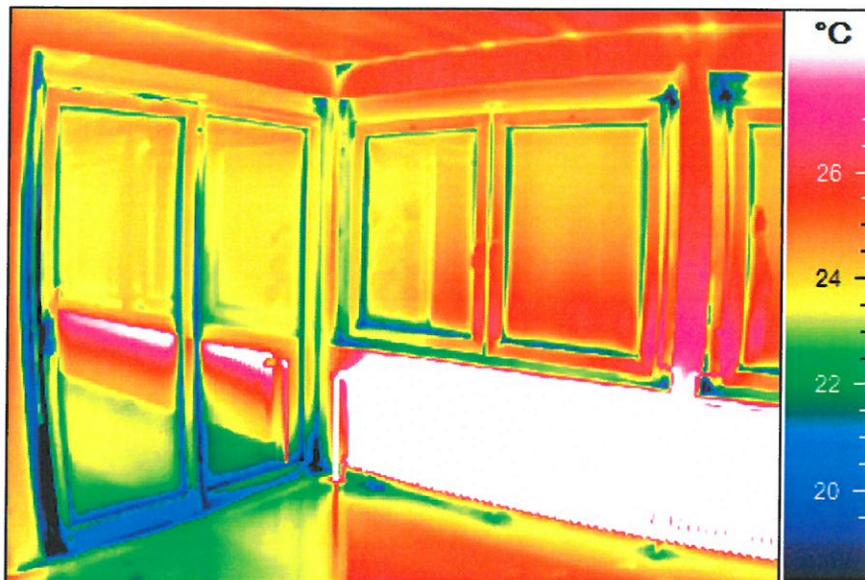
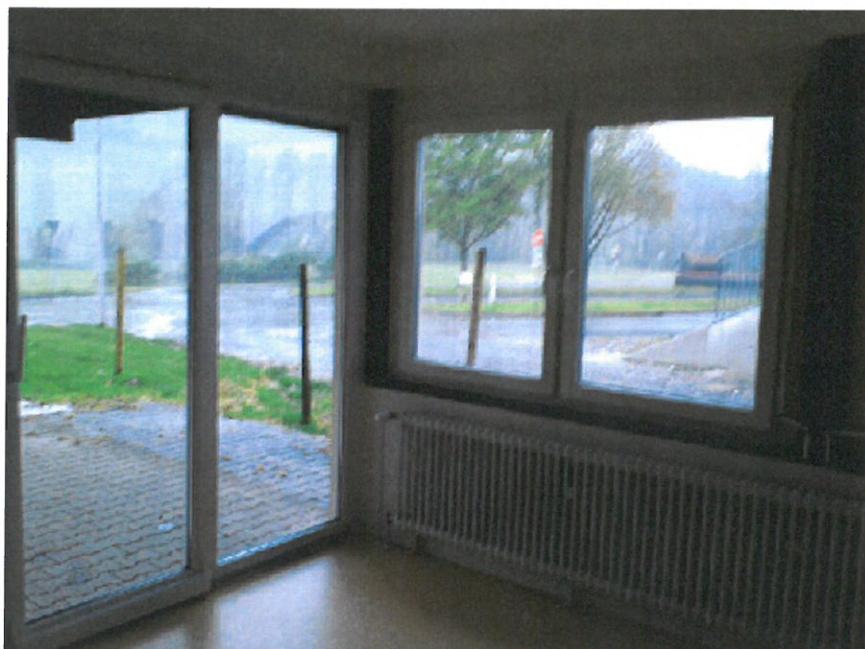
Abb.: AA050307.IRB - Büro
Undichtigkeiten im Bereich der fenster

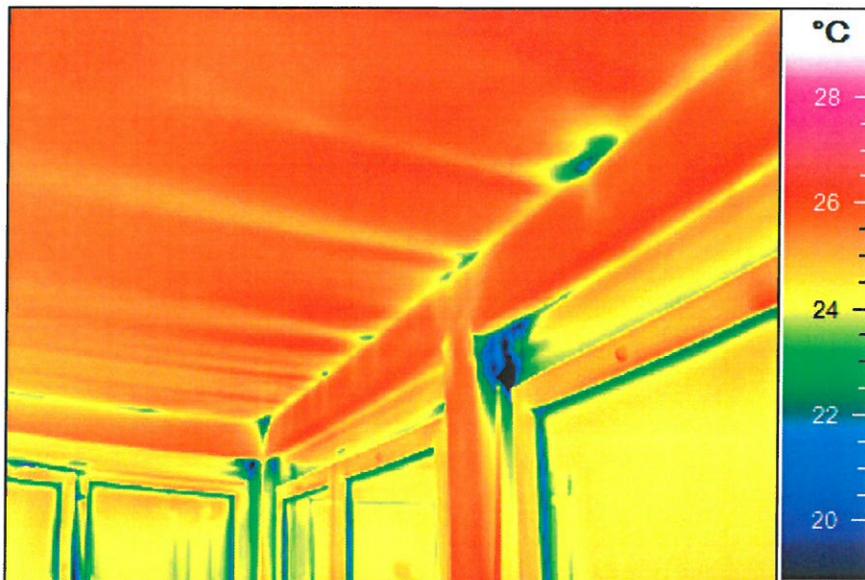
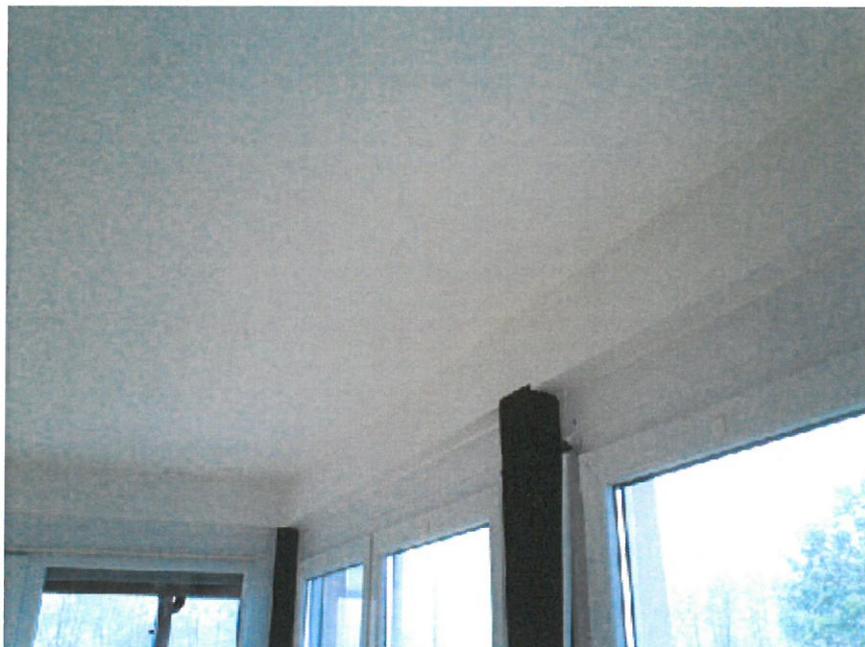
Abb.: AA050309.IRB - Büro
Undichtheiten im Bereich der Fenster (Kurbeldurchführung)

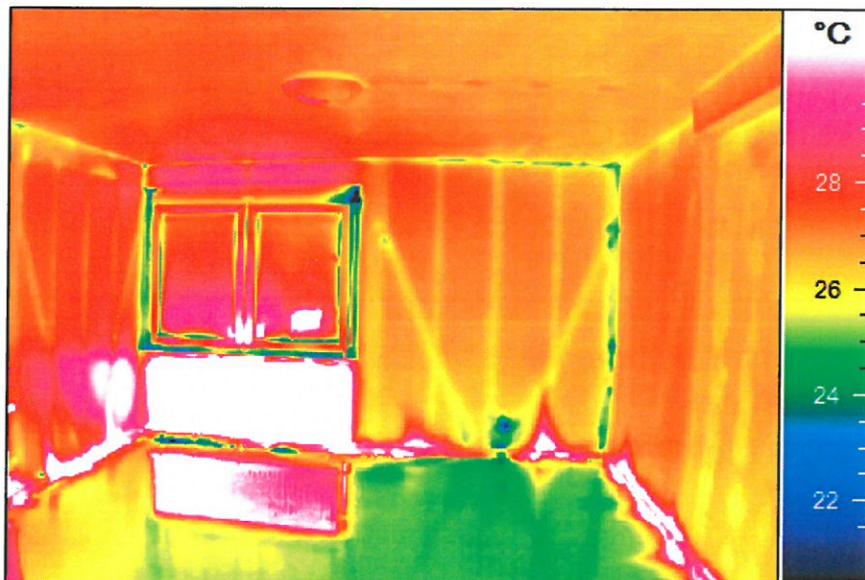
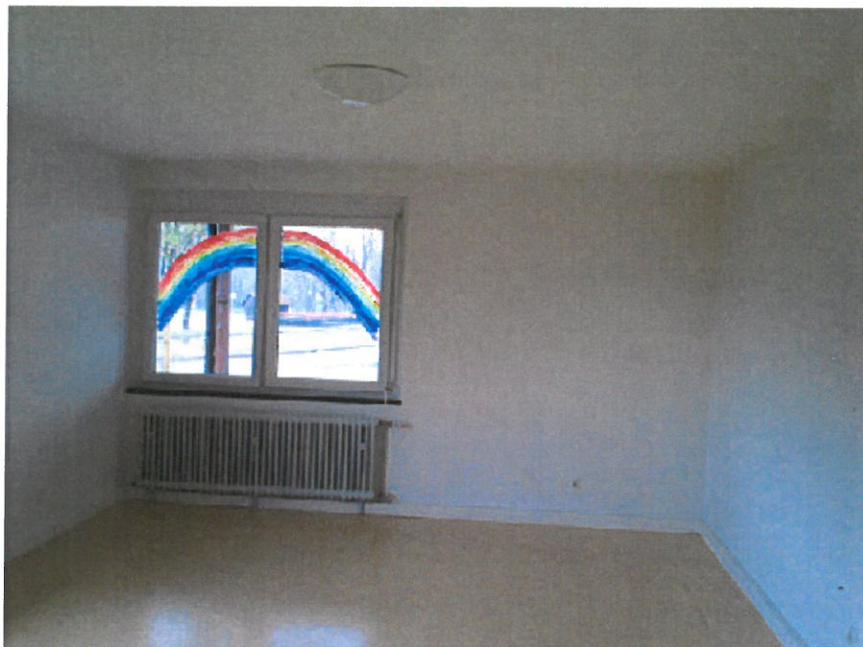
Abb.: AB050300.IRB - Gruppenraum
Undichtheiten im Bereich von Steckdosen in der Außenwand sowie im Bereich des Fußbodenanschlusses unter dem Heizkörper

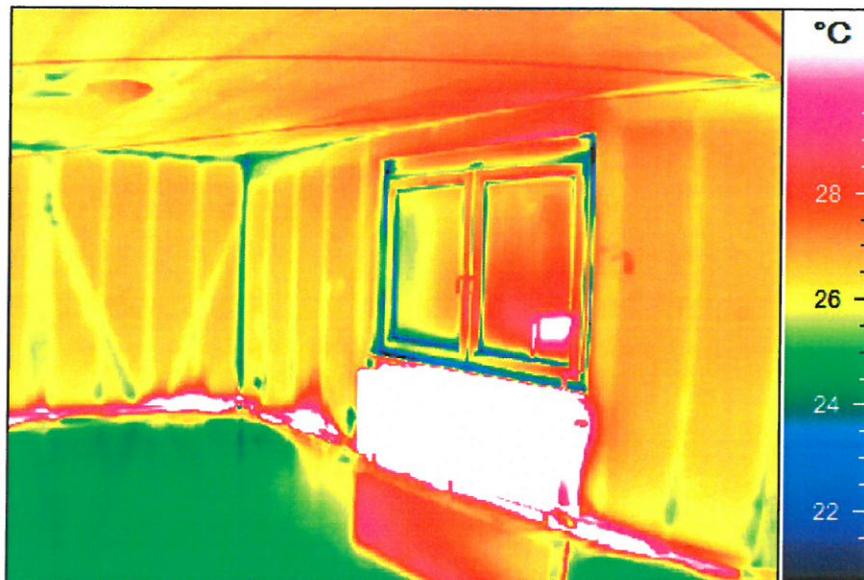
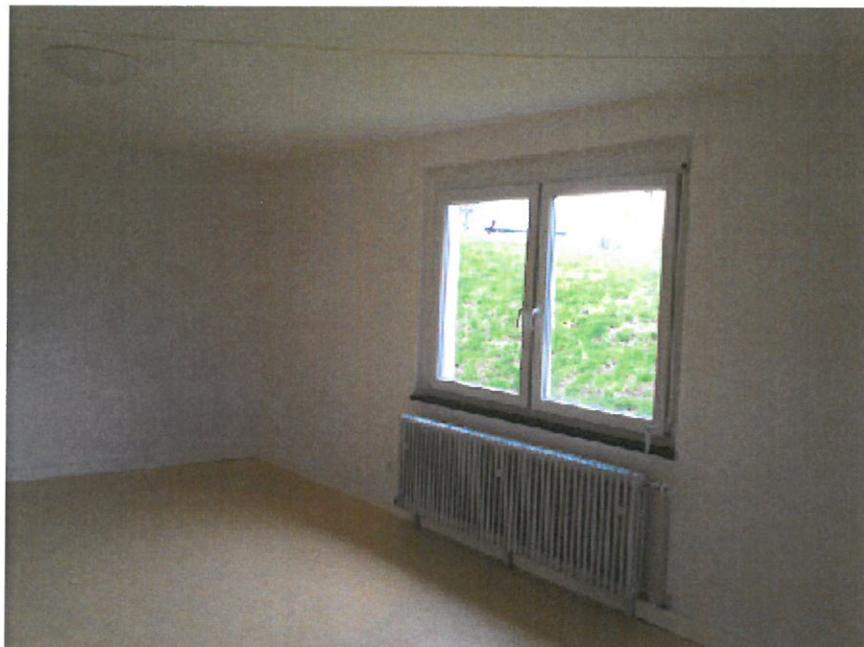
Abb.: AB050304.IRB - Gruppenraum

Leckagen im Bereich der Fenster; wärmetechnische Schwachstelle in der Dachkonstruktion im Bereich der Deckenleuchte. Ggf. ist die Temperaturabsenkung auf die starke Pfützenbildung des Flachdachs in diesem Bereich zurückzuführen. Genauere Prüfung des Dachaufbaus ist in diesem Bereich zu empfehlen.

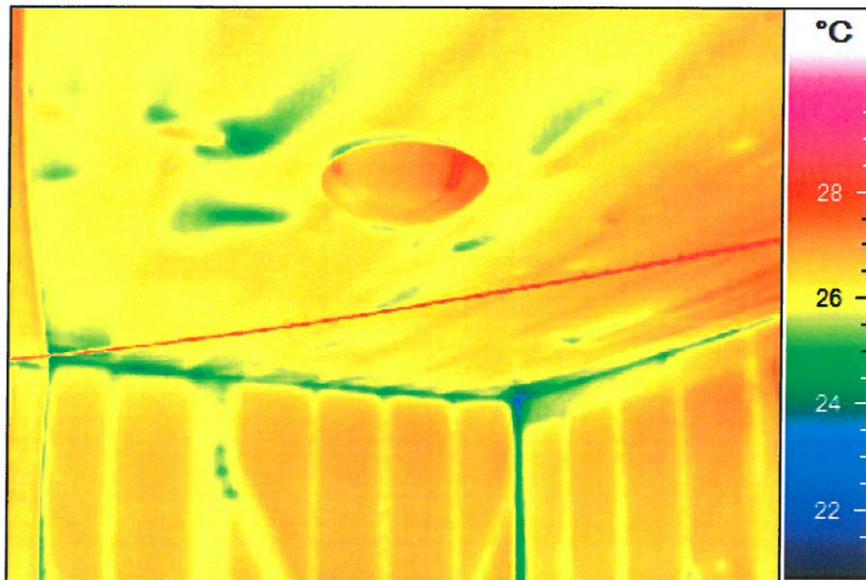
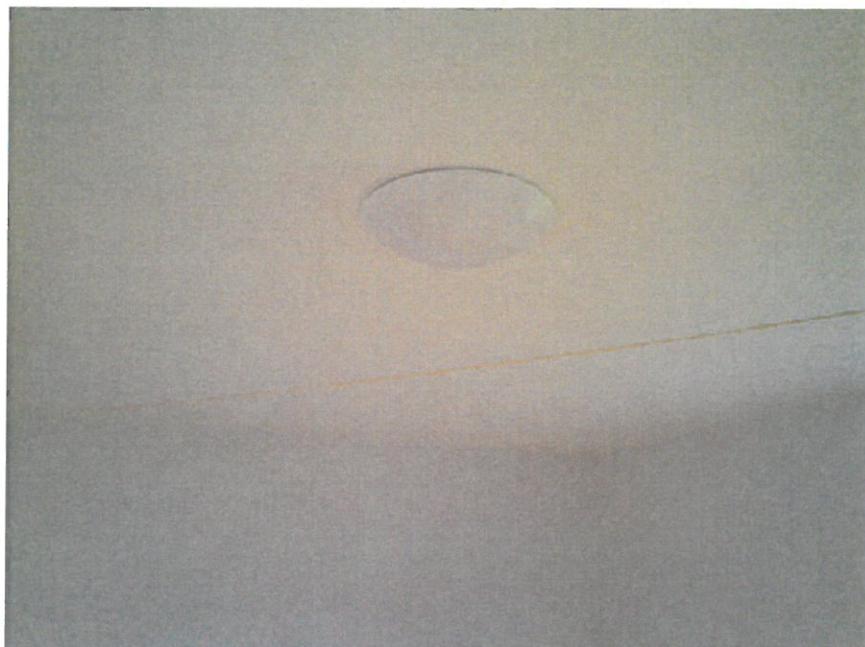
Abb.: AB050305.IRB - Gruppenraum
Wärmetechnische Schwachstelle in der Dachkonstruktion im Bereich der Deckenleuchte. Ggf. ist die Temperaturabsenkung auf die starke Pfützenbildung des Flachdachs in diesem Bereich zurückzuführen. Genauere Prüfung des Dachaufbaus ist in diesem Bereich zu empfehlen.

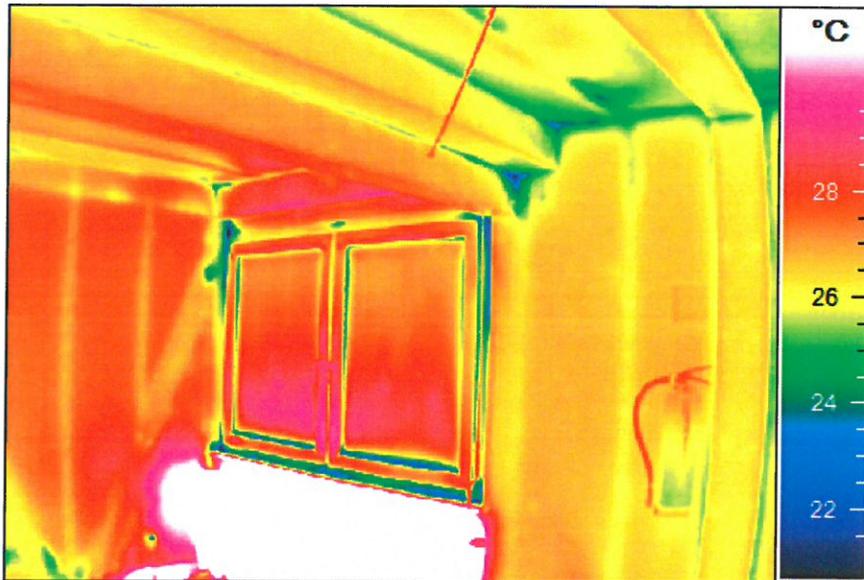
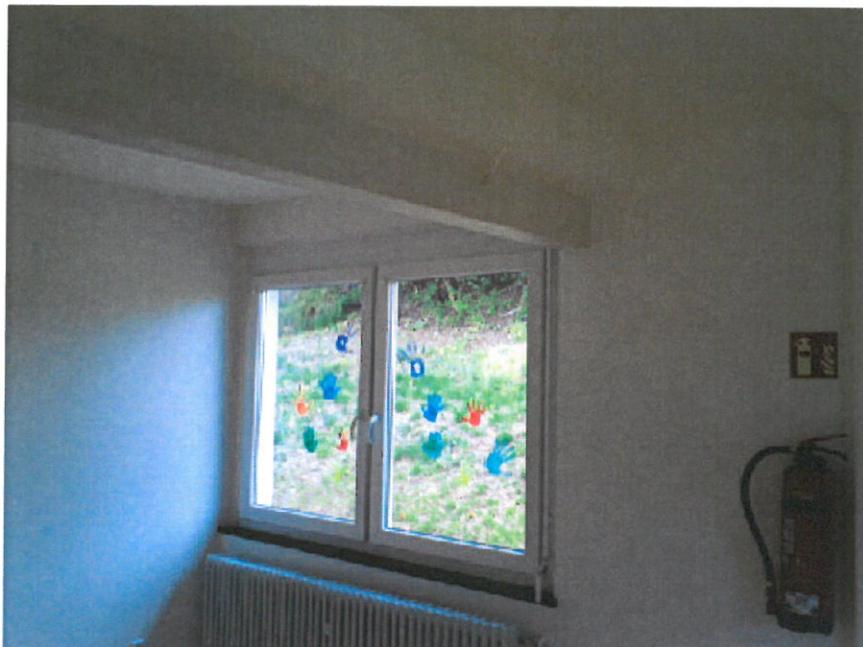
Abb.: AB050307.IRB - Gruppenraum
Luftundichtheiten im Bereich des Fensters sowie der Schachtverkleidung
einer Abluftleitung

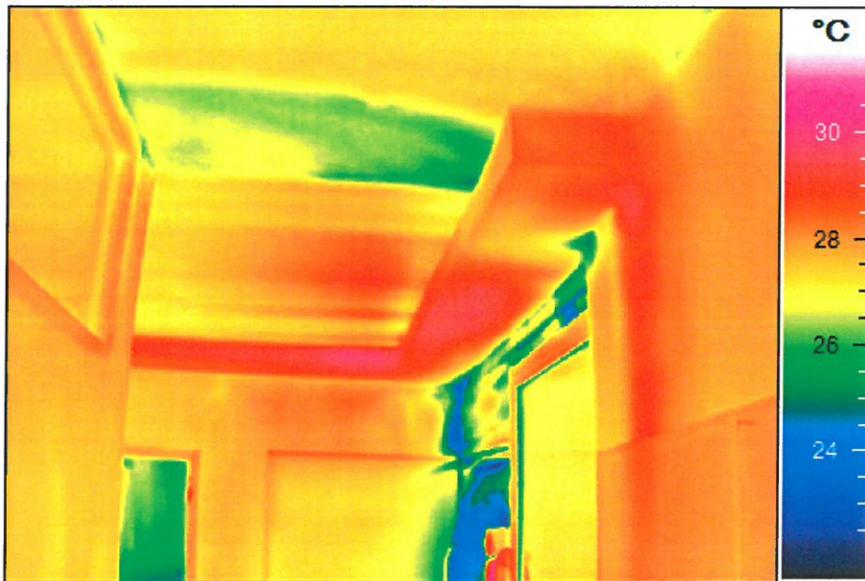
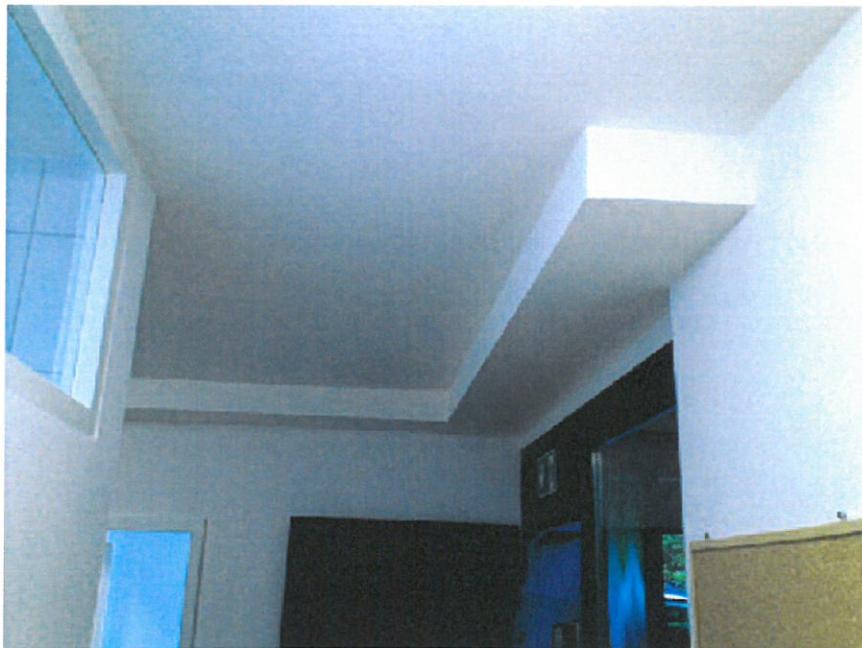
Abb.: AB050309.IRB - Flur (Eingangsbereich)
Wärmetechnische Schwachstelle in der Dachkonstruktion des Eingangsbereichs. Genauere Prüfung des Dachaufbaus ist in diesem Bereich zu empfehlen.

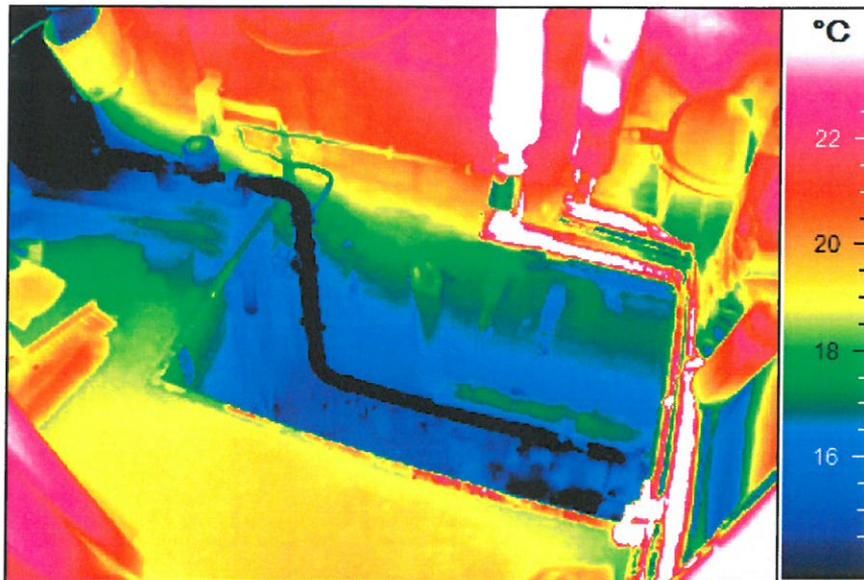
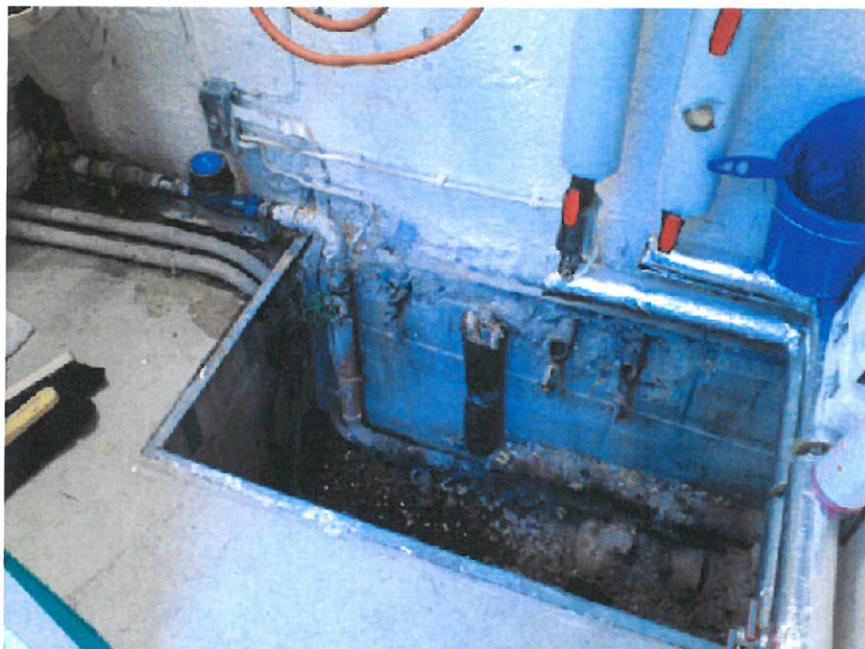
Abb.: AB050311.IRB - Technikraum
Schacht im Technikraum

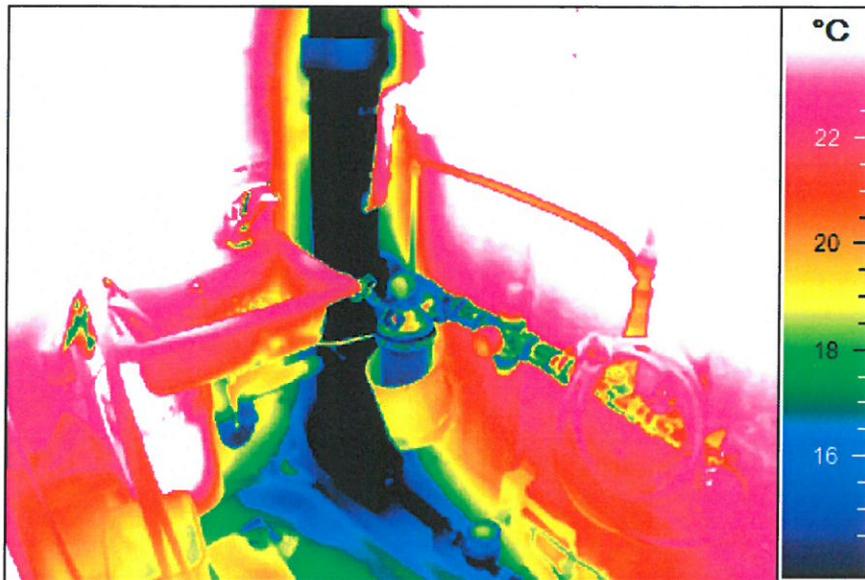
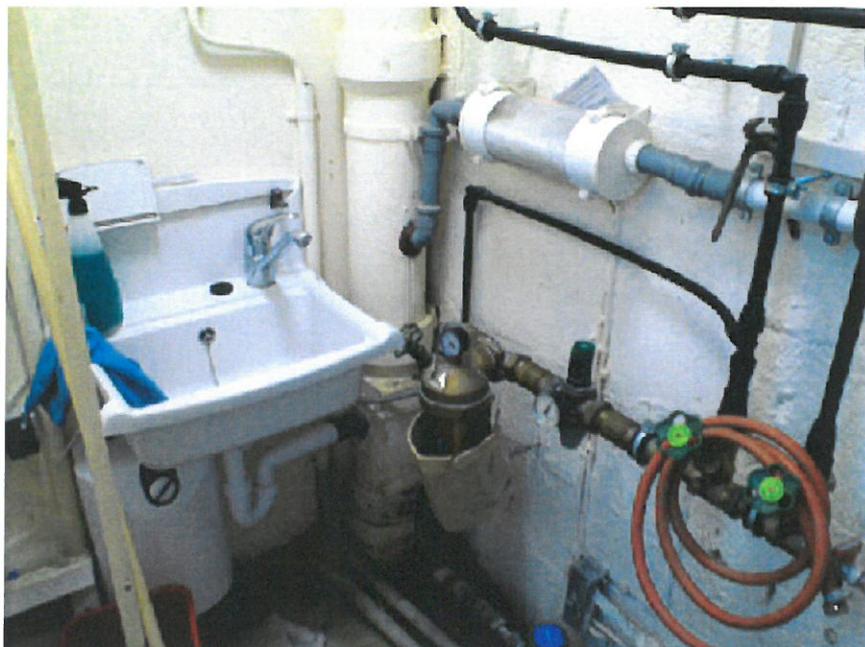
Abb.: AB050312.IRB - Technikraum
Fallrohr, vermutlich mit angeschlossener Dachentwässerung

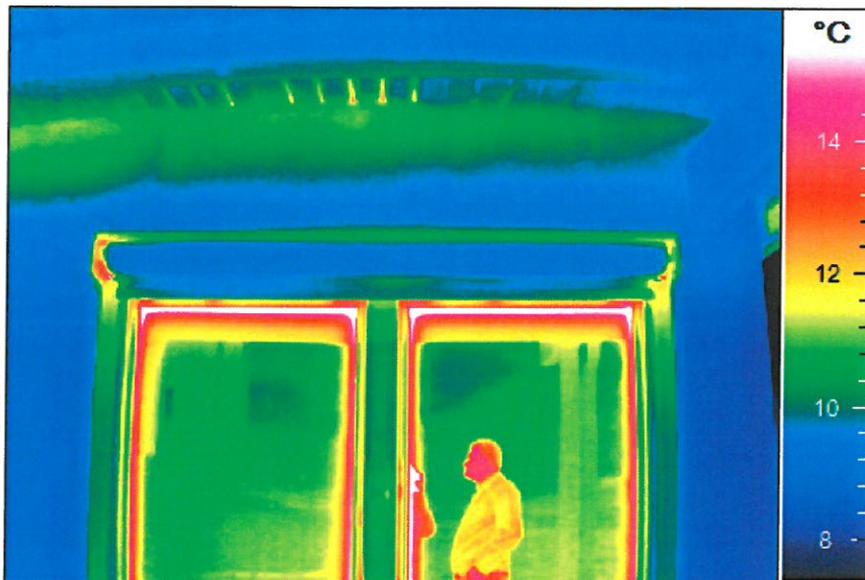
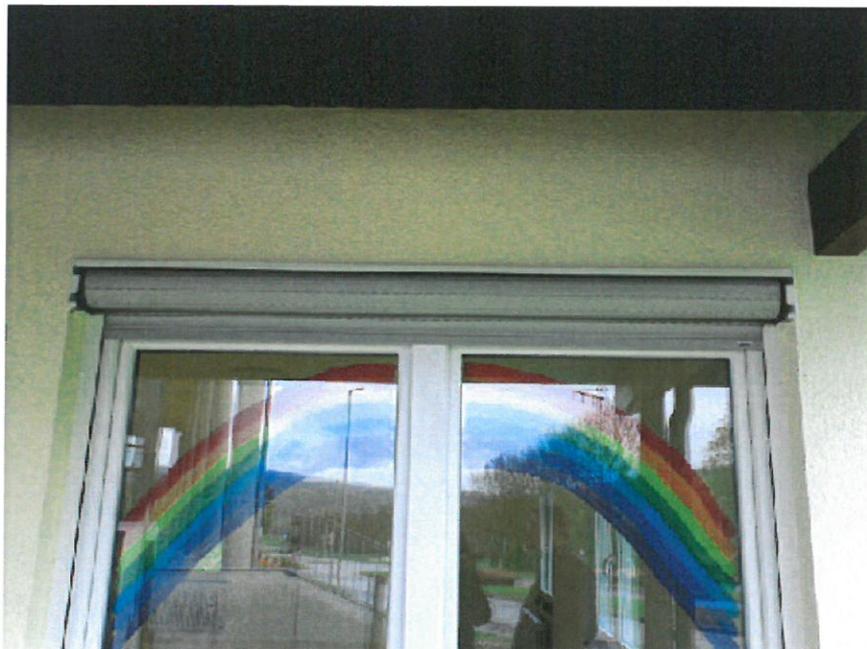
Abb.: AC050303.IRB - Außenwand Gruppenraum
Undichtigkeiten am Rollladen sowie im Bereich des Dachanschlusses

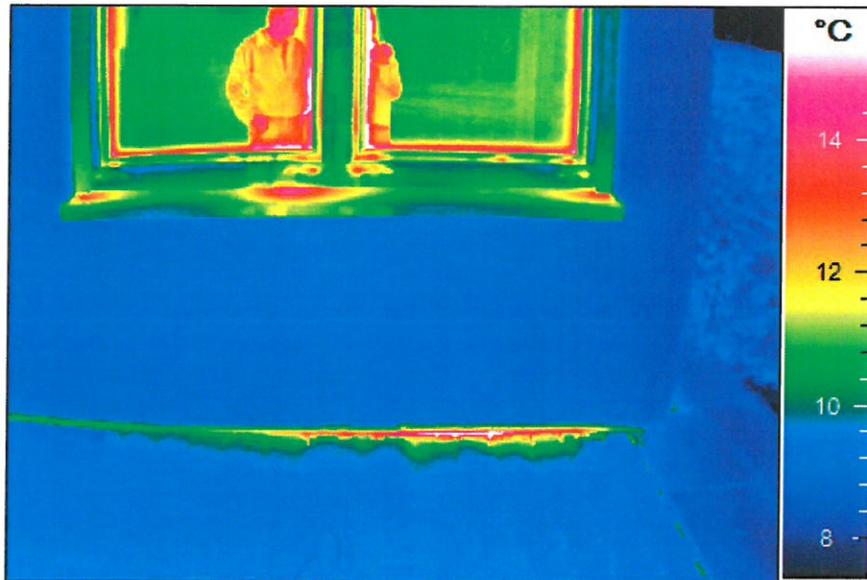
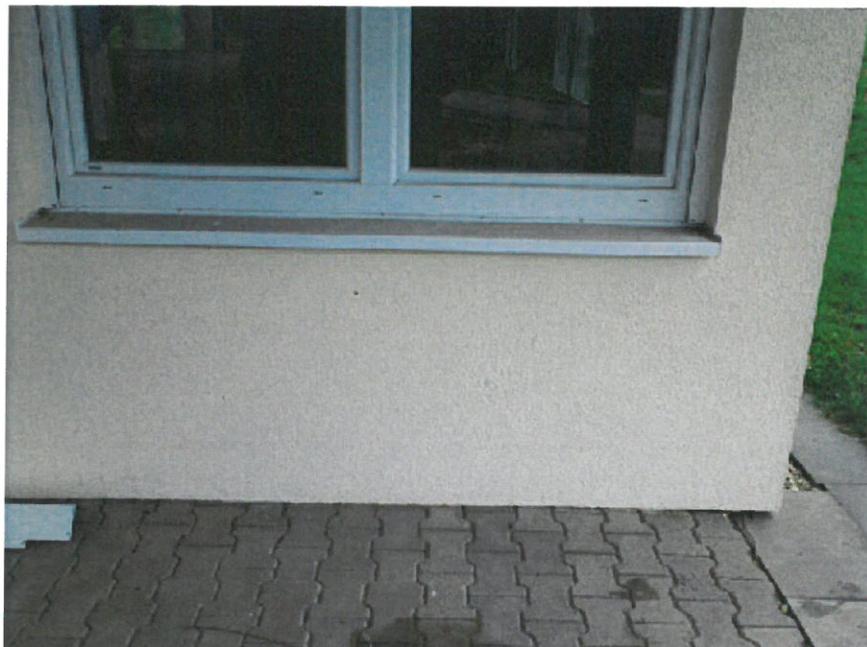
Abb.: AC050304.IRB - Außenwand Gruppenraum
Undichtigkeiten im Bereich des Fensterbanks sowie im Sockelbereich
der Fassade

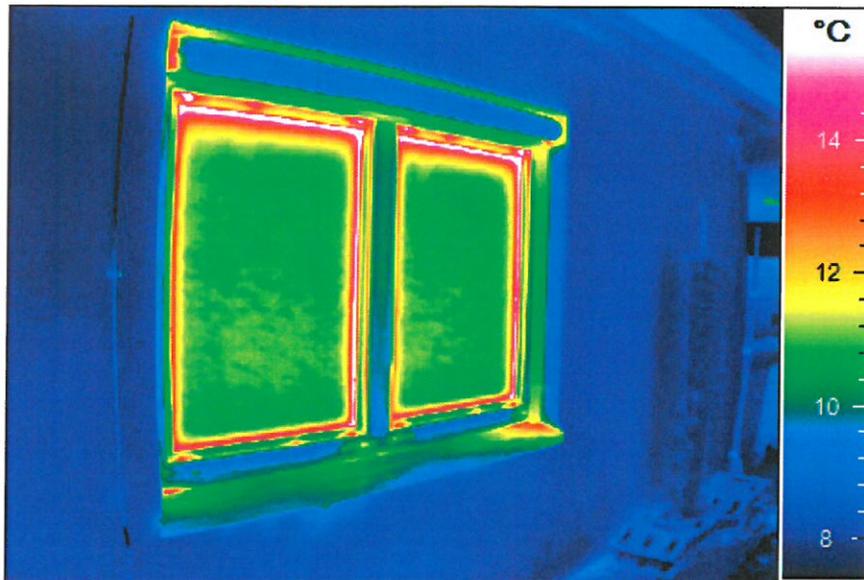
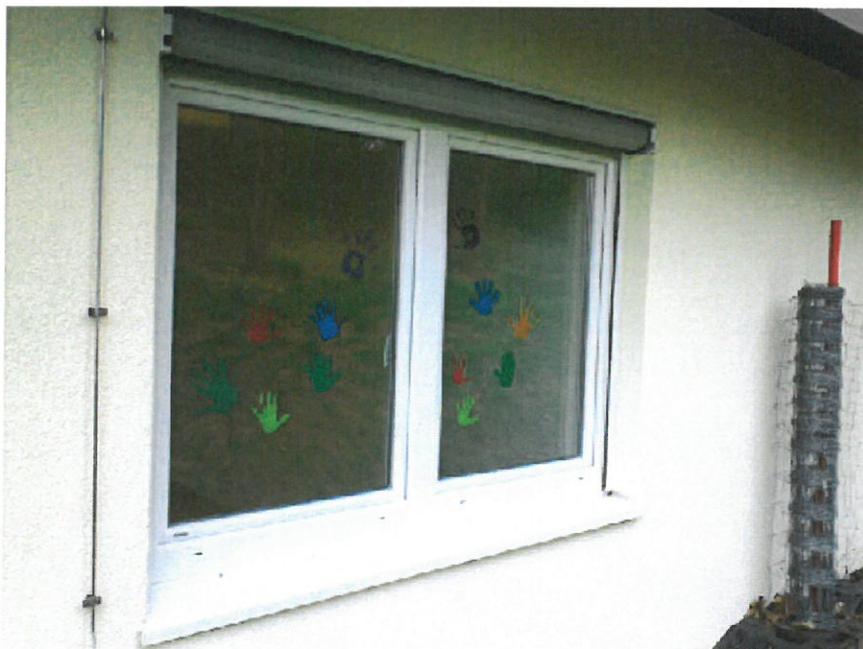
Abb.: AC050308.IRB - Außenwand Gruppenraum
Undichtigkeiten am Fensterbank und im Bereich des Rollladens

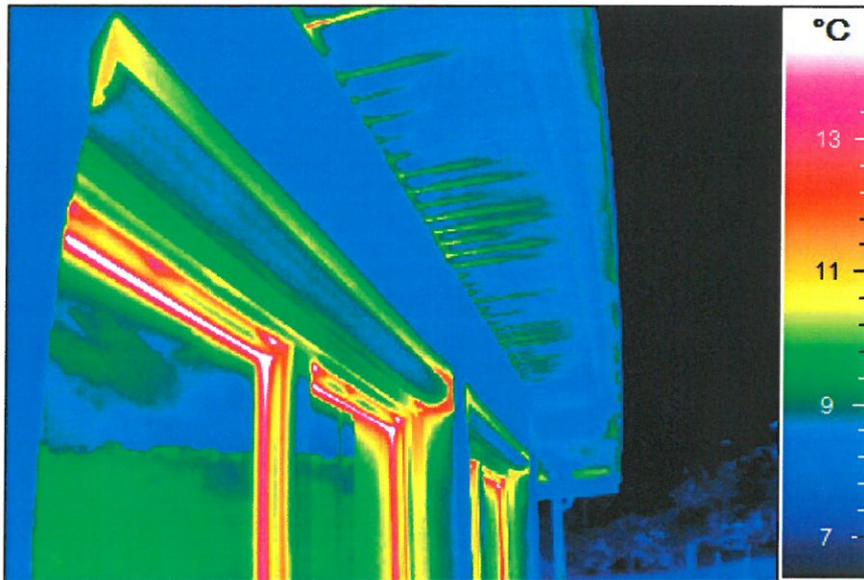
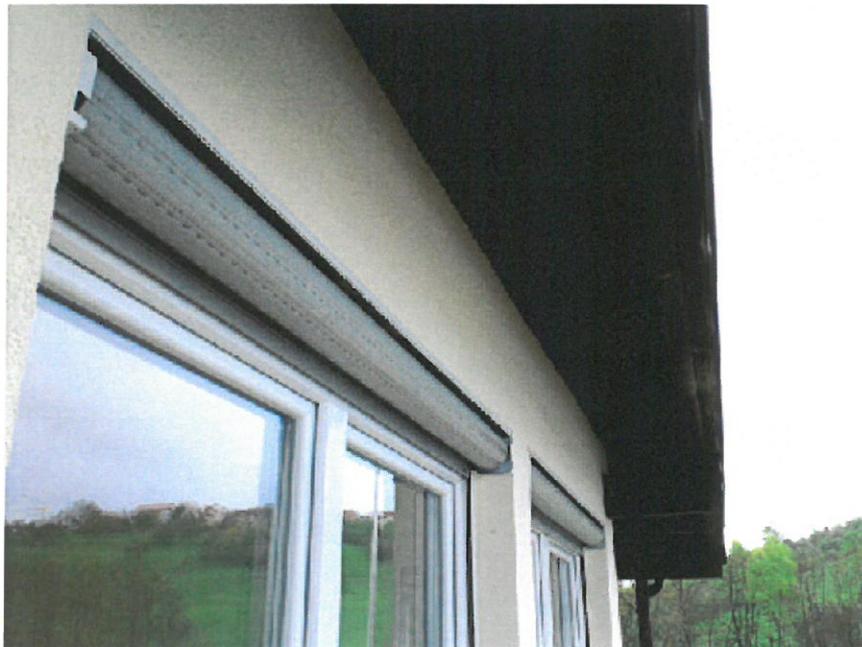
Abb.: AC050310.IRB - Außenwand Küche
Undichtigkeiten am Rollladen sowie im Bereich des Dachanschlusses

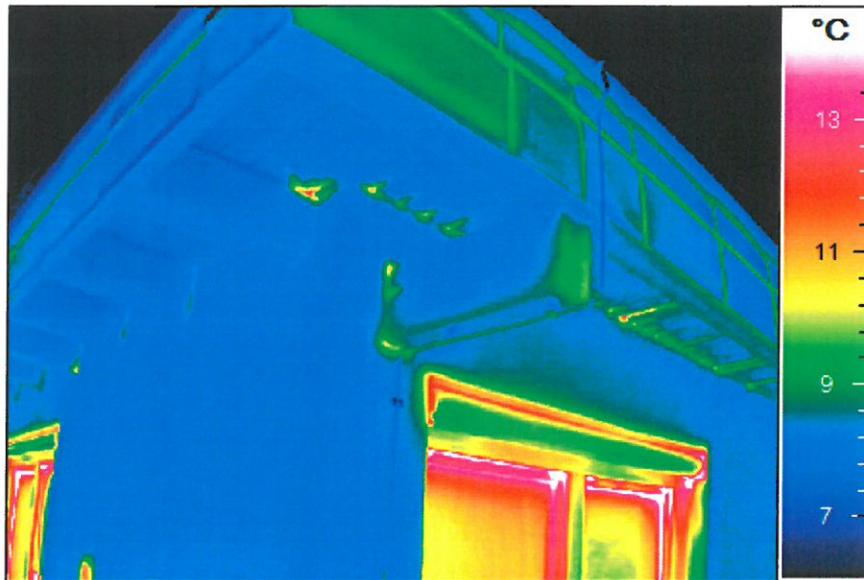
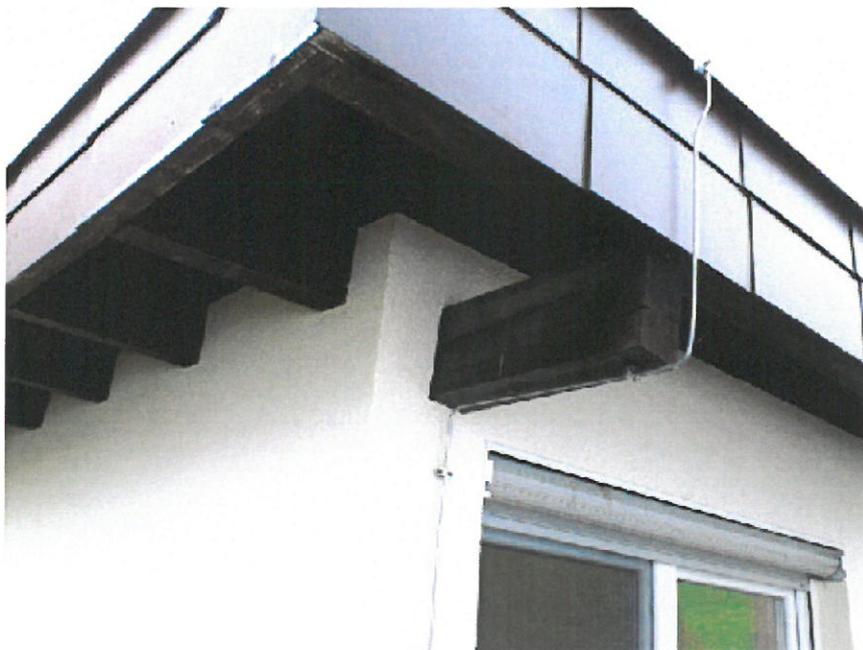
Abb.: AC050312.IRB - Außenwand
Undichtigkeiten am Rollladen sowie im Bereich des Dachanschlusses

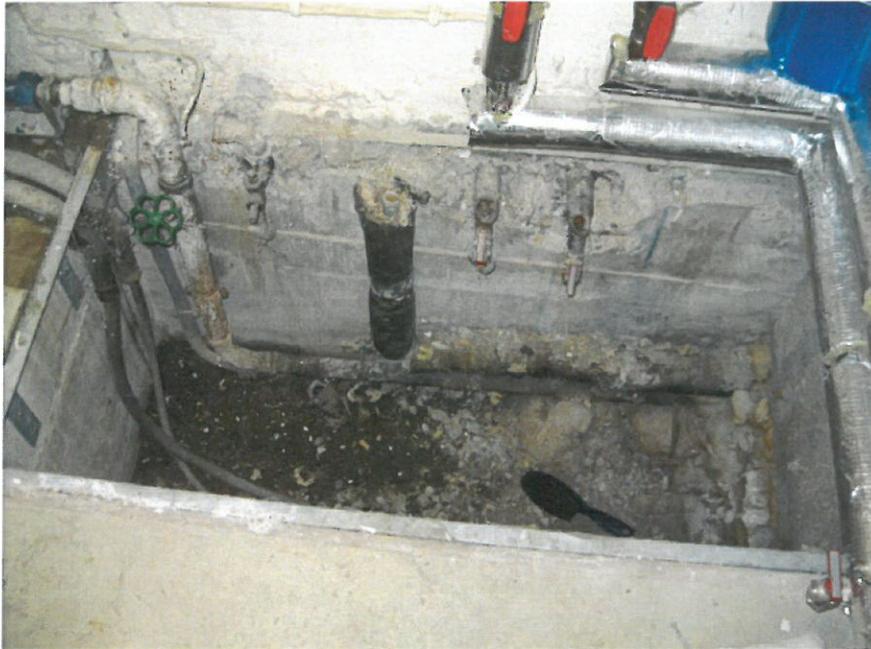
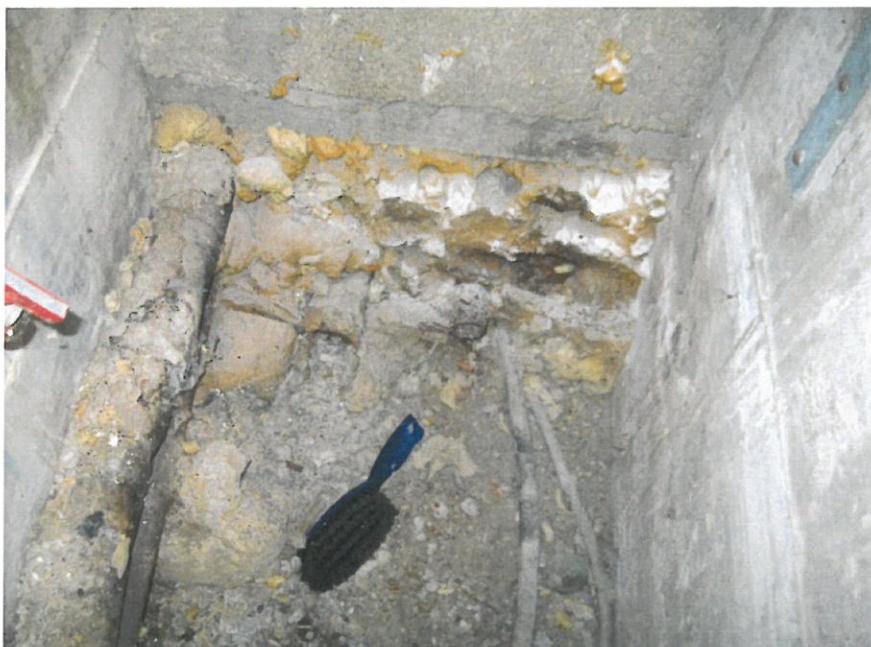
Während der Durchführung der Luftdichtheitsmessung stellte sich im Bereich des Eingangs und der der Garderobe ein starker, muffiger Schimmelgeruch ein. Bei genauerer Betrachtung wurde festgestellt, dass die Quelle des Geruchs der Technikraum, bzw. der Schacht im Boden des Technikraums ist. Der Schachtboden war am Ortstermin stark durchfeuchtet. Ursache hierfür ist eine undichte Kondensateinführung der Brennwerttherme in die Fallleitung. Der Schacht ist stark verschmutzt. Schimmelpilzbefall war zwar direkt nicht sichtbar, allerdings war der muffige Geruch im Schacht deutlich wahrnehmbar. Die korrodierten Rohrleitungen im Schacht weisen auf langfristig einwirkende Feuchtigkeit in diesem Bereich hin, siehe Anlage 2.

Abb. 1: Schacht im Technikraum

Abb. 2: Schacht im Technikraum

- Abdichtung des Kondensateinlaufs der Gasbrennwerttherme in die Falleitung
- Herstellung eines geschlossenen (luftdichten), ggf. revisionierbaren Schachtdeckels des Bodenschachts

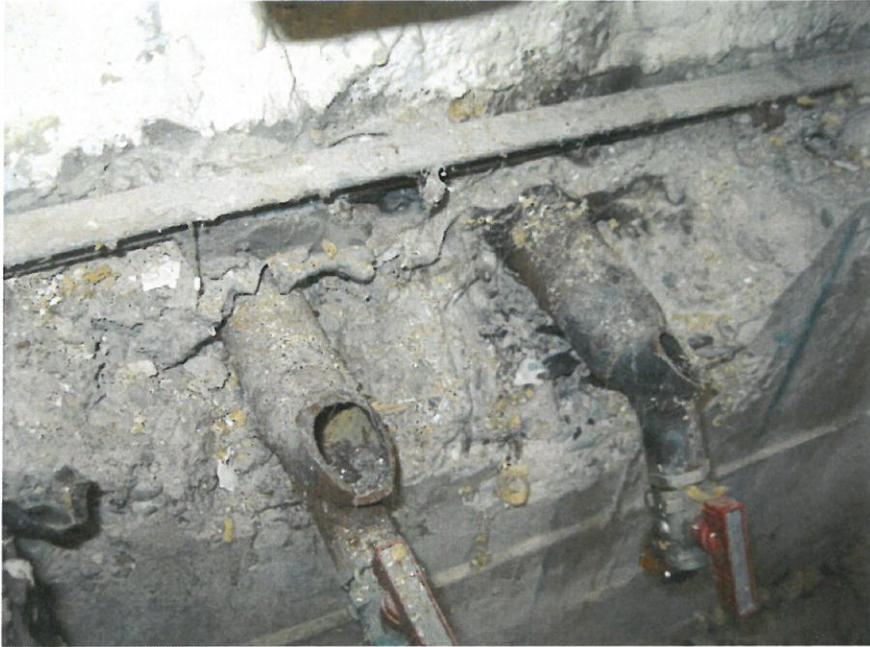
Abb. 3: Korrodierte Leitungen im Schacht

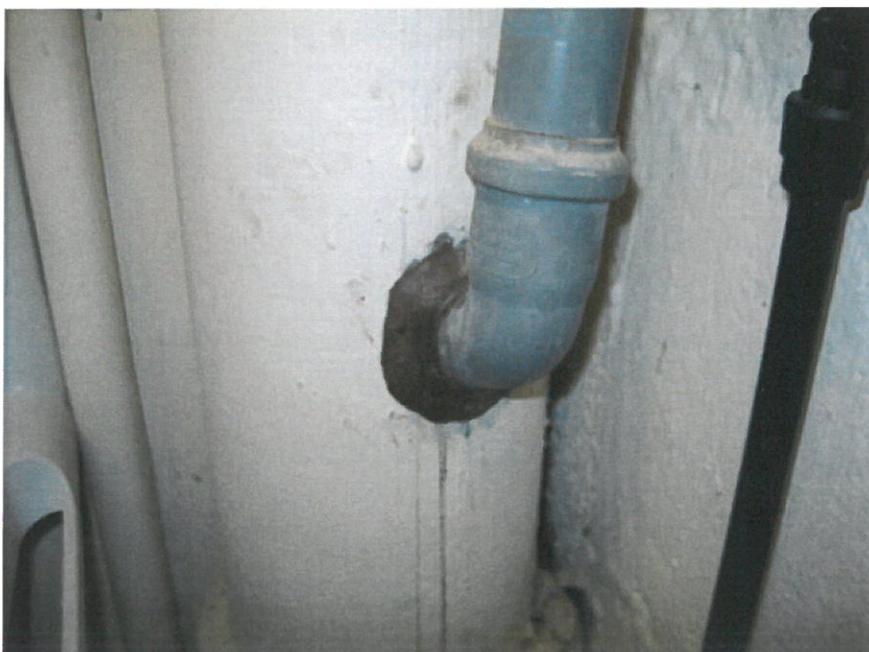
Abb. 4: Undichter Anschluss des Kondensateinlaufs der Brennwerttherme
