Energieagentur  
Rems-Murr gGmbH

# Energiebericht 2021

Gemeinde Berglen

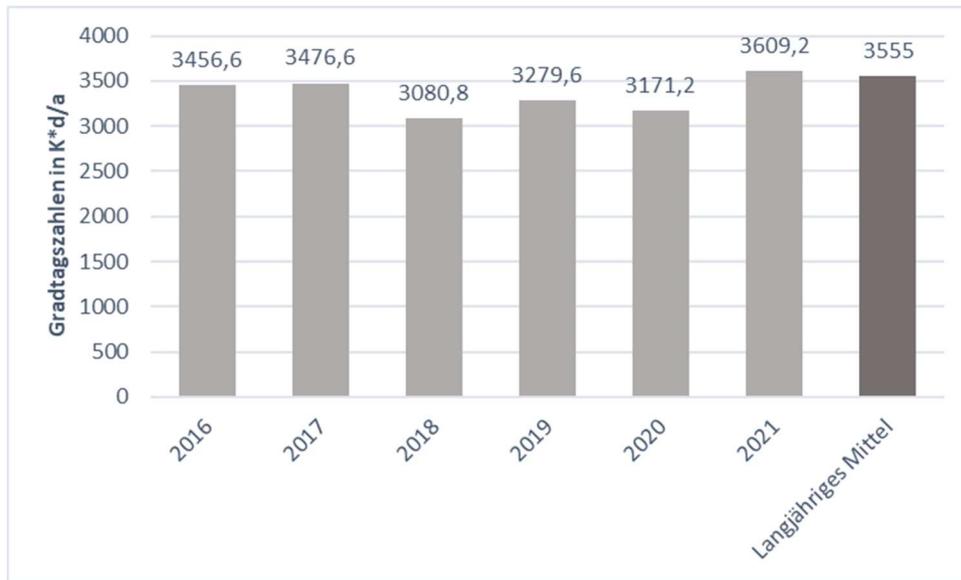
Abbildung 1: Gradtagszahlen die für die Witterungsbereinigung des Wärmeverbrauchs verwendet wurden

In den folgenden Diagrammen werden die Ergebnisse der betreuten Liegenschaften der Gemeinde zusammengefasst dargestellt. Um eine Vergleichbarkeit bei jährlich schwankenden Witterungseinflüssen zu schaffen, wird der Wärmeenergieverbrauch normiert. Die witterungsbedingte Korrektur erfolgt anhand der Größe „Heizgradtage“, die ein Maß für den Wärmebedarf darstellt. Die Gleichung zur Witterungsbereinigung ist im Anhang dieses Berichtes enthalten. Die dafür verwendeten Gradtagszahlen stammen von der Wetterstation Stuttgart-Echterdingen und sind in der folgenden Tabelle aufgeführt:

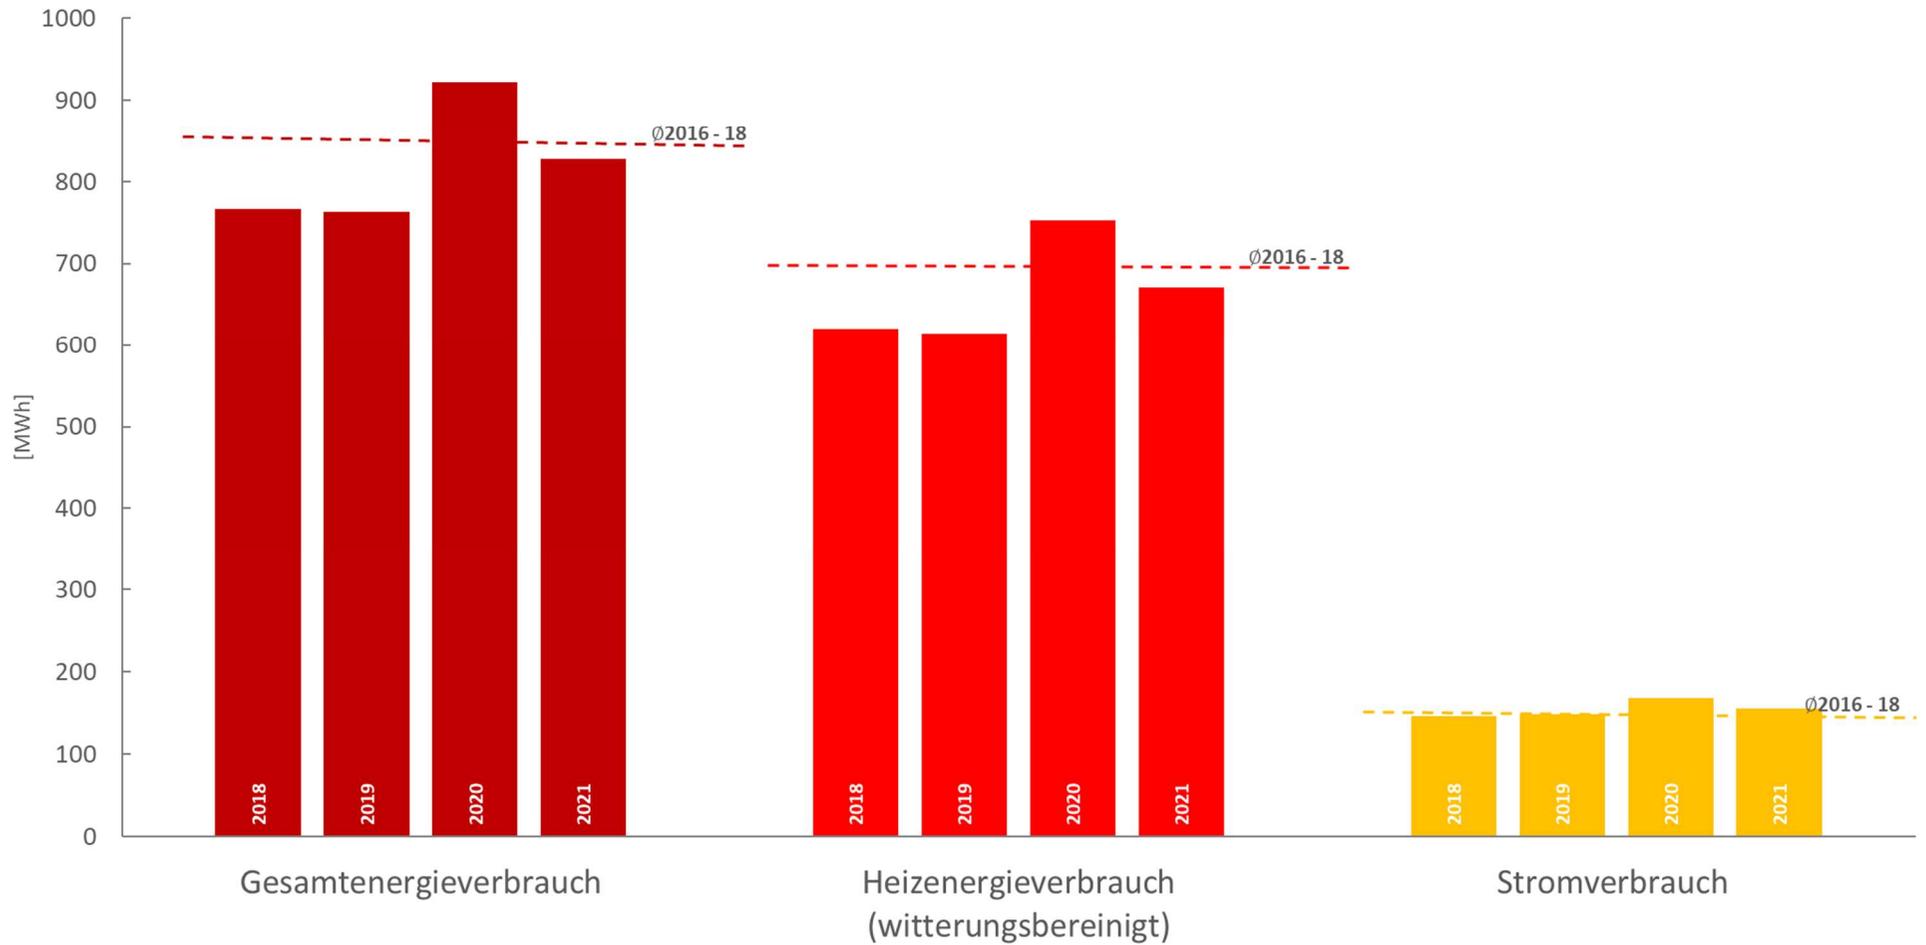
Abbildung 2: Gesamtenergieverbrauch [MWh] witterungsbereinigt

Der witterungsbereinigte **Gesamtenergieverbrauch** für Wärme und Strom lag im Jahr 2021 bei **827 MWh**. Wie in der Abbildung 2 dargestellt, liegt dieser um 7% unter der ermittelten Baseline von 893 MWh und 10% unter dem Energieverbrauch aus dem Vorjahr (2020) von 922 MWh.

Der Gesamtenergieverbrauch 2021 teilt sich auf in **671 MWh witterungsbereinigte Heizenergie** und in **156 MWh für Strom**. Der Heizenergieverbrauch liegt um ca. 10% unter der ermittelten Baseline und der Stromverbrauch ist um 3% gegenüber der Baseline gestiegen.

Die Reduktion des Gesamtenergieverbrauchs im Jahr 2021 liegt zum Großteil am reduzierten witterungsbereinigten Heizenergieverbrauch. Der Stromverbrauch unterlag in den Jahren 2018 – 2021 keinen großen Schwankungen. Der Anteil der witterungsbereinigten Heizenergie am Gesamtenergieverbrauch liegt bei 83%. 17% der Gesamtenergie entfallen auf den Stromverbrauch.

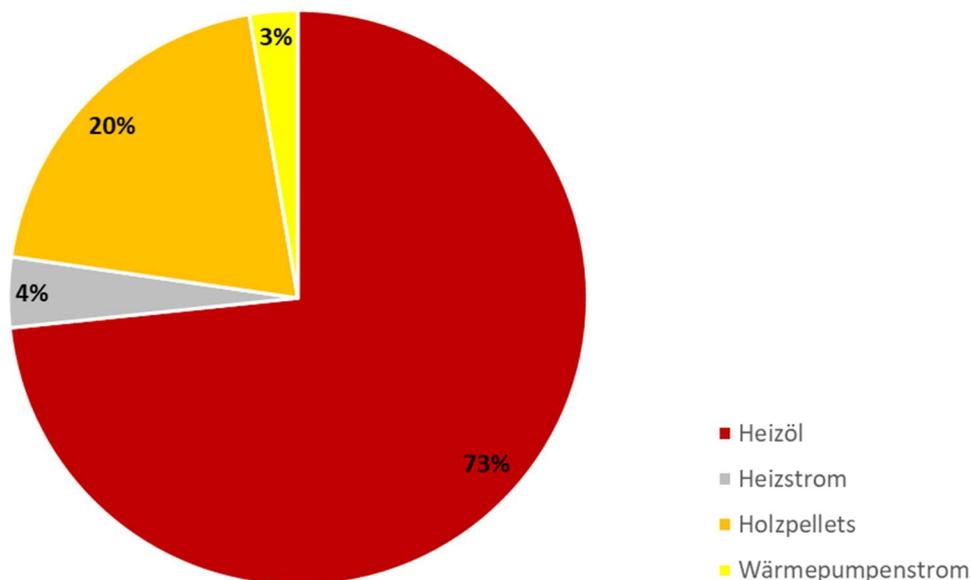
Abbildung 3: Aufteilung des Heizenergieverbrauchs nach Energieträgern im Jahr 2021

Für die Wärmebereitstellung werden verschiedene Energieträger verwendet. Die Abbildung 3 zeigt die Aufteilung der Energieträger im Jahr 2021. Im Vergleich zur Baseline (2016 – 2018, siehe Abbildung 4), wurde der Anteil der Pellets zur Heizenergieerzeugung deutlich, um fast 50%, reduziert. Damit einher geht die verstärkte Nutzung des Heizöls zur Wärmeerzeugung. Der Anteil des Heizöls zur Wärmeerzeugung stieg im Jahr 2021 im Vergleich zur Baseline um 18%.

Da nur in der Nachbarschaftsschule und der Sporthalle Oppelsbohm Holzpellets verwendet werden, ist hier die Ursache für den Rückgang der Peletnutzung zu suchen. In der Regelung der Heizanlage der beiden Gebäude hatten Einstellungen dafür gesorgt, dass der Öl-Kessel zu häufig angesprungen ist. Nach der Optimierung dieser Einstellungen, sollte in Zukunft prozentual wieder mehr Heizenergie aus dem Holzpelletkessel bezogen werden und der Heizölverbrauch der Nachbarschaftsschule und der Sporthalle sinken.

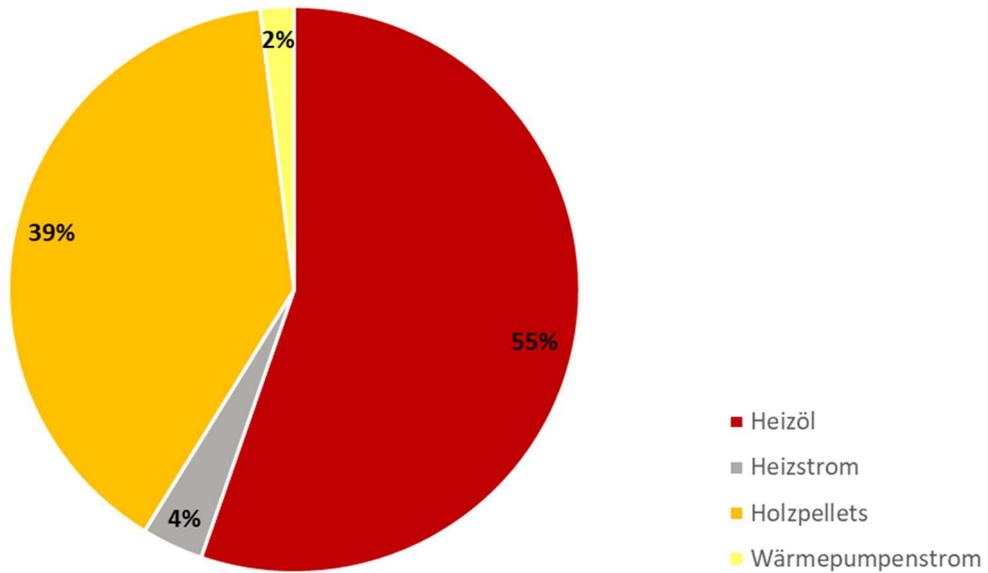
Abbildung 4: Aufteilung des Heizenergieverbrauch nach Energieträgern in den Jahren 2016 - 2018

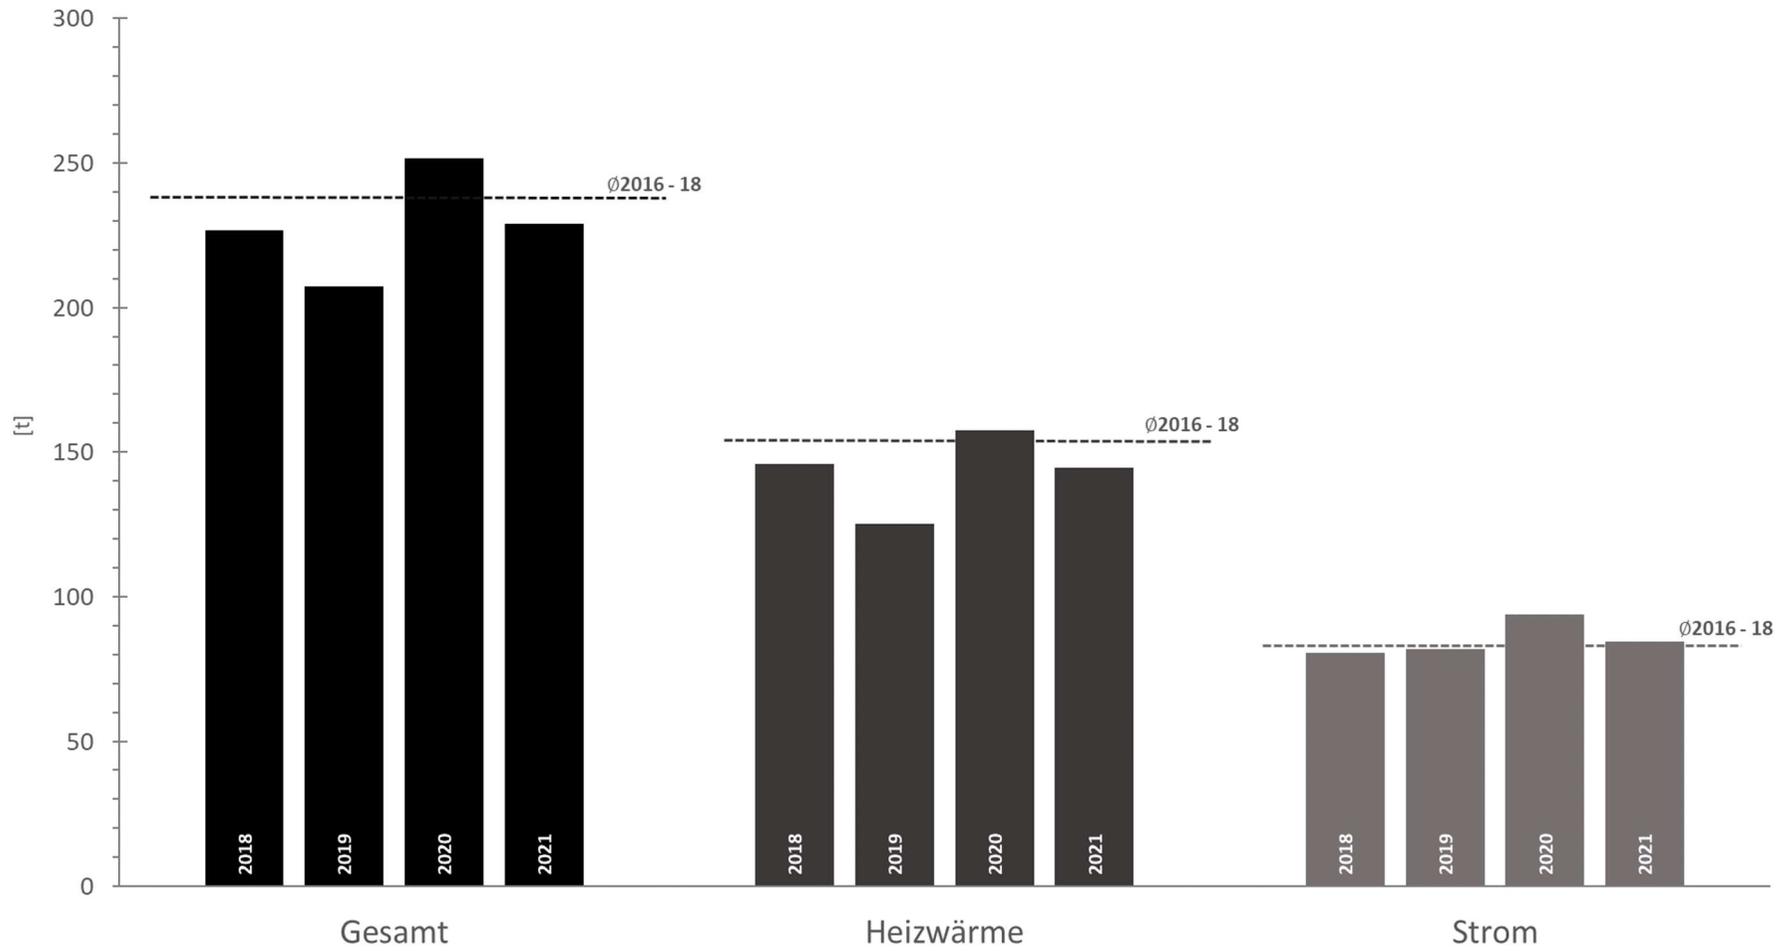
Abbildung 5: Diagramm der CO<sub>2</sub>-Emissionen im Jahr 2021 aus Heizwärme und Strom

In Abbildung 5 sind die CO<sub>2</sub>-Emissionen der betreuten Gebäude in der Gemeinde Berglen für den Wärme- und Stromverbrauch dargestellt. Im Jahr 2021 wurden insgesamt **229 Tonnen CO<sub>2</sub>** emittiert. Dieser Wert liegt ca. 4% unter der ermittelten Baseline von 239 Tonnen CO<sub>2</sub> und 9% unter den CO<sub>2</sub>-Emissionen aus dem Jahr 2020 mit 252 Tonnen. Durch **Heizwärme** wurden **145 Tonnen CO<sub>2</sub>** und durch **Strom 85 Tonnen CO<sub>2</sub>** emittiert.

Obwohl der Stromverbrauch im Jahr 2021 am Gesamtenergieverbrauch nur 17% ausmacht, ist zu sehen, dass die CO<sub>2</sub>-Emission durch Stromverbrauch bei 37 % liegen. Da der Anteil von erneuerbaren Energien beim Strommix voraussichtlich steigen wird, werden auch die CO<sub>2</sub>-Emissionen beim Stromverbrauch in den nächsten Jahren sinken. Trotzdem sollten, vor dem Hintergrund der aktuellen Energiekrise und des Klimawandels, Maßnahmen von der Gemeinde zum Energiesparen ergriffen werden. Vorschläge für Maßnahmen in den begutachteten Gebäuden sind in den Gebäudesteckbriefen in Kapitel 6 enthalten.

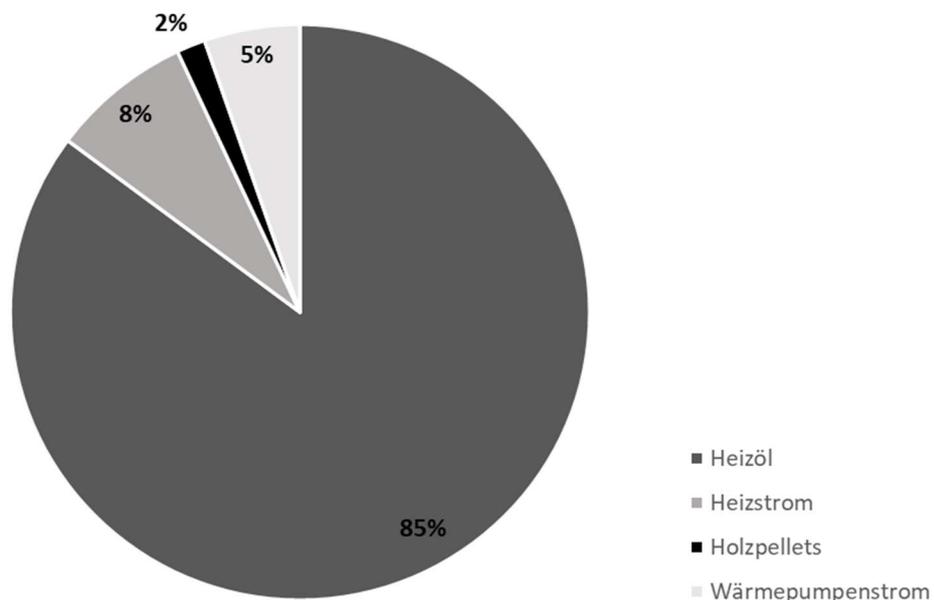
Abbildung 6: Aufteilung der CO<sub>2</sub>-Emissionen der Wärmebereitstellung nach Energieträgern im Jahr 2021

In den Abbildungen 6 und 7 wird dargestellt, wie sich die CO<sub>2</sub>-Emissionen, die bei der Wärmeerzeugung entstehen, auf die verschiedenen Energieträger aufteilen. In Abbildung 3 ist zu erkennen, dass Holzpellets circa ein Fünftel der Wärmeversorgung ausmachen – die Abbildungen 6 und 7 zeigen, dass sie aber nur einen sehr geringen Anteil (ca. 2%) am CO<sub>2</sub>- Ausstoß haben. Die CO<sub>2</sub>-Bilanz bei der Verbrennung von Pellets fällt fast neutral aus, da nur die Menge an CO<sub>2</sub> freigesetzt wird, die während der Wachstumsphase in das Holz eingelagert wurde. Aufgrund der CO<sub>2</sub>-neutralen Verbrennung zählen für Holzpellets nur die Emissionen der Bereitstellung (Transport, Holzeinschlag, Pelletproduktion).

Da der Energieträger Pellets im Jahr 2021 im Vergleich zur Baseline um 50% weniger zur Heizenergieerzeugung eingesetzt wird, sinken die CO<sub>2</sub>-Emissionen der Pellets auch um 50% und liegen im Jahr 2021 bei 2%. Die CO<sub>2</sub>-Emissionen durch den Energieträger Heizöl steigen um 2% im Vergleich zur Baseline.

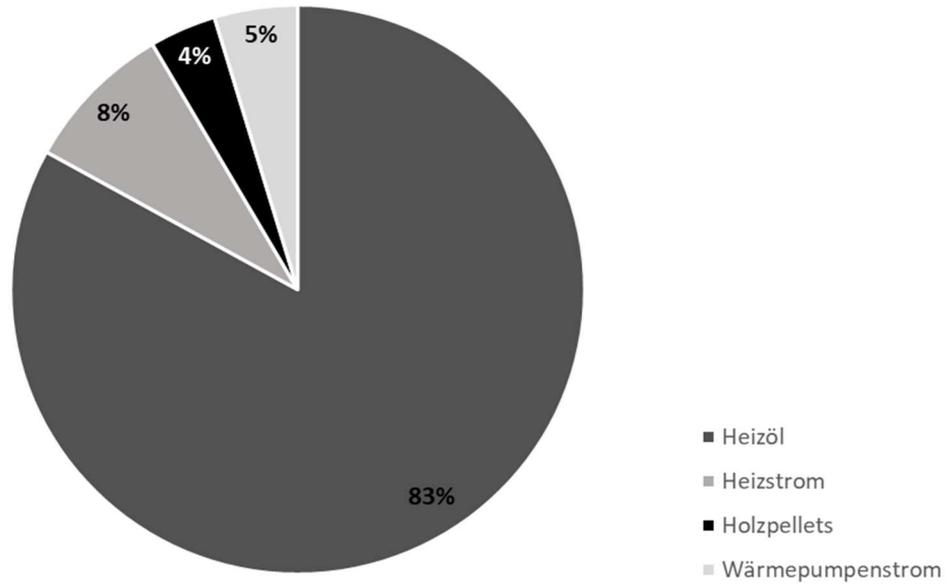
Abbildung 7: Aufteilung der CO<sub>2</sub>-Emissionen der Wärmebereitstellung nach Energieträgern in den Jahren 2016 – 2018

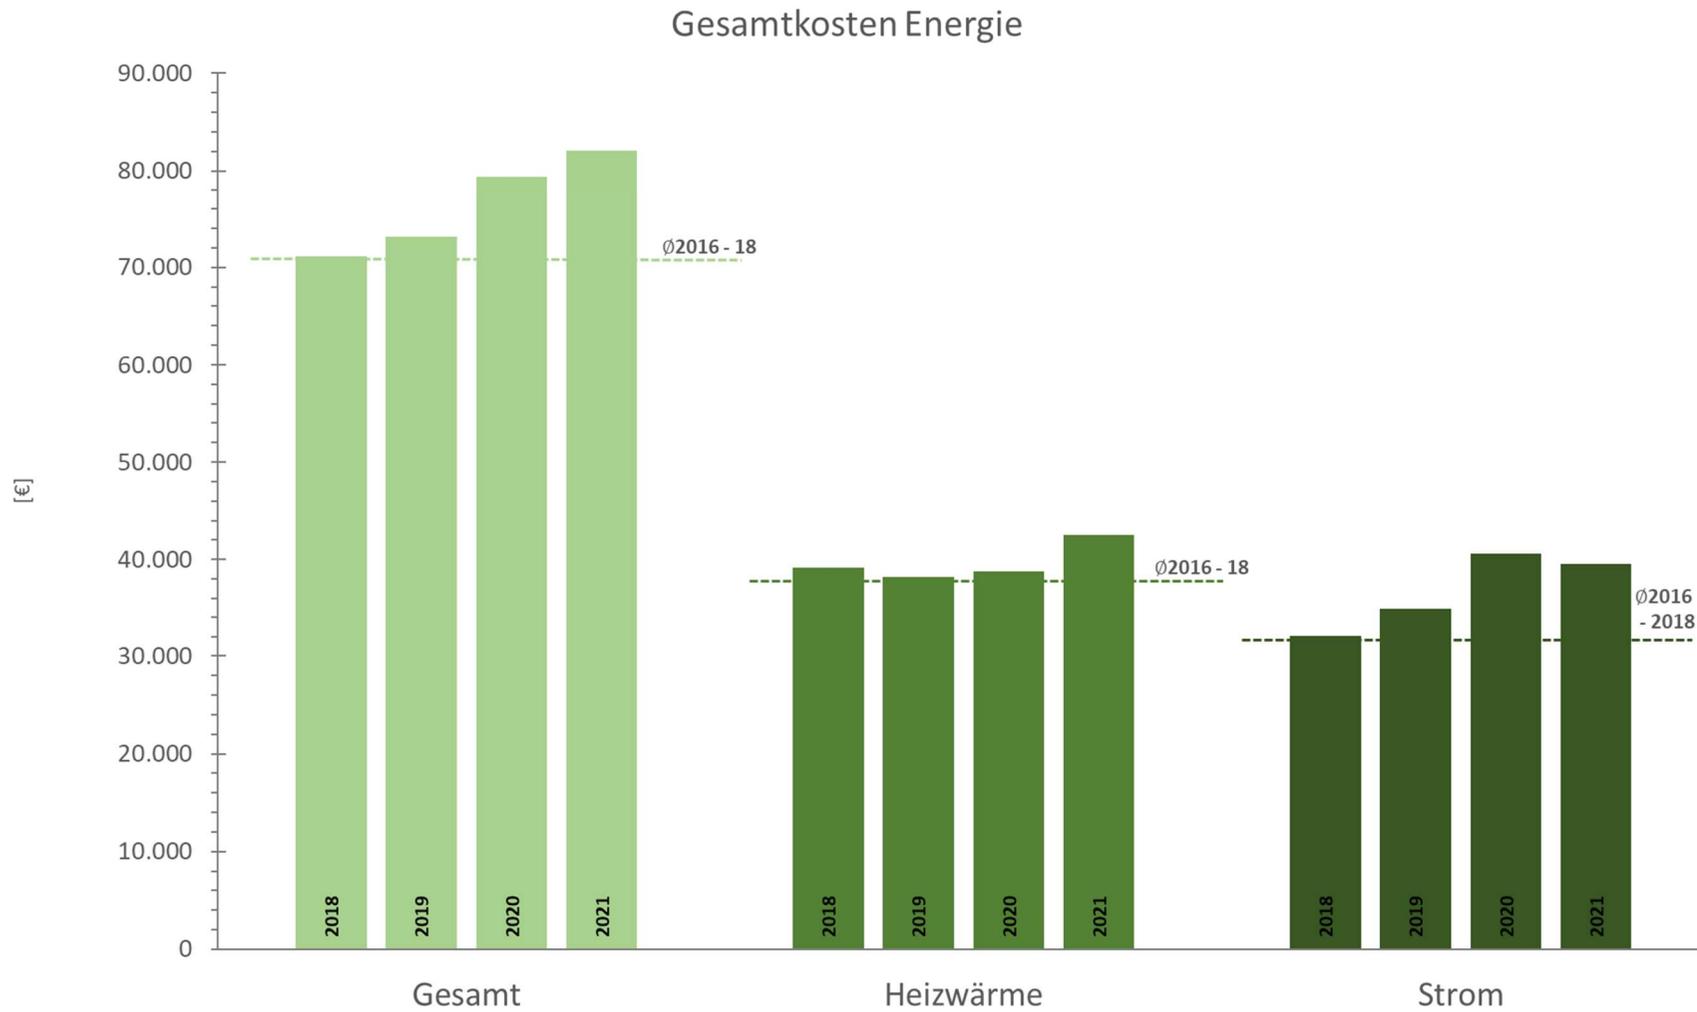
Abbildung 8: Entwicklung der Gesamtkosten für Energie in den Jahren 2018 bis 2021

Die Kosten für den Energiebedarf der betreuten Gebäude sind in Abbildung 8 dargestellt. Die **Gesamtenergiekosten** für das Jahr 2021 betragen **82.072 €** und überschreiten damit die Baseline von 71.257 € um 15% und die Kosten aus dem Jahr 2020 (79.347 €) um 3,4%. Die Kosten teilen sich auf in **42.502 € für Heizwärme**, was 52% der Gesamtkosten entspricht und **39,570 € für Strom** (48% der Gesamtkosten).

In Abbildung 8 ist deutlich erkennbar, dass die Kosten für Wärme und für Strom etwa gleich hoch sind, obwohl Strom nur 17% des Energieverbrauchs ausmacht.

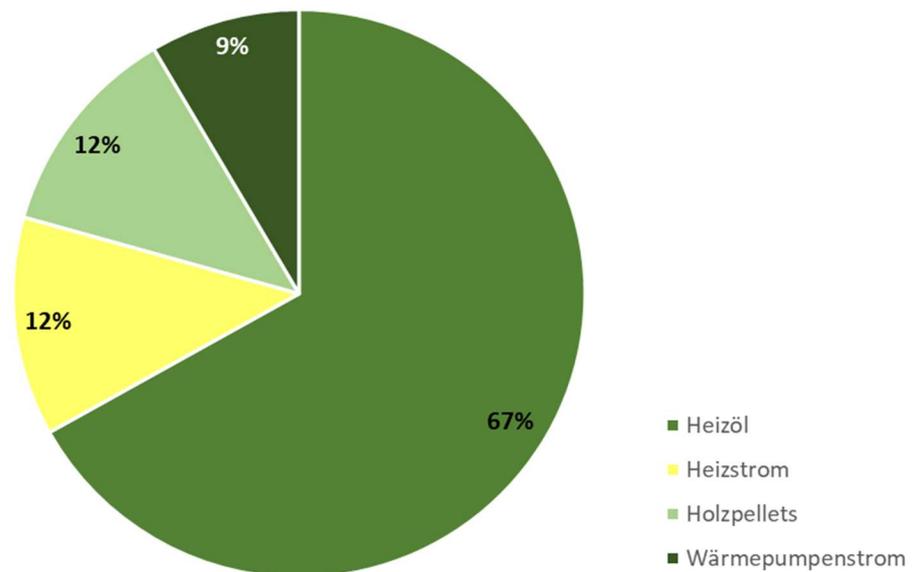
Abbildung 9: Aufteilung der Kosten auf die Energieträger der Wärmebereitstellung im Jahr 2021

In den Abbildungen 9 und 10 sind die Kosten der Wärmeerzeugung auf die Energieträger aufgeteilt. Durch den niedrigeren Verbrauch der Pellets im Jahr 2021 (ca. -50% weniger) im Vergleich zur Baseline, sanken auch die Kosten für diesen Energieträger um ca. 50%.

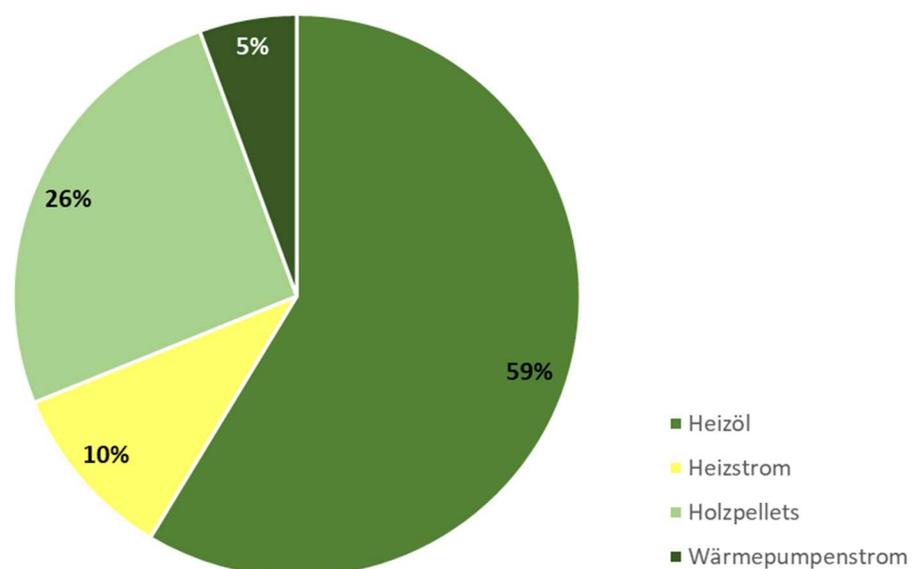
Abbildung 10: Aufteilung der Kosten auf die Energieträger der Wärmebereitstellung in den Vergleichsjahren 2016 - 2018

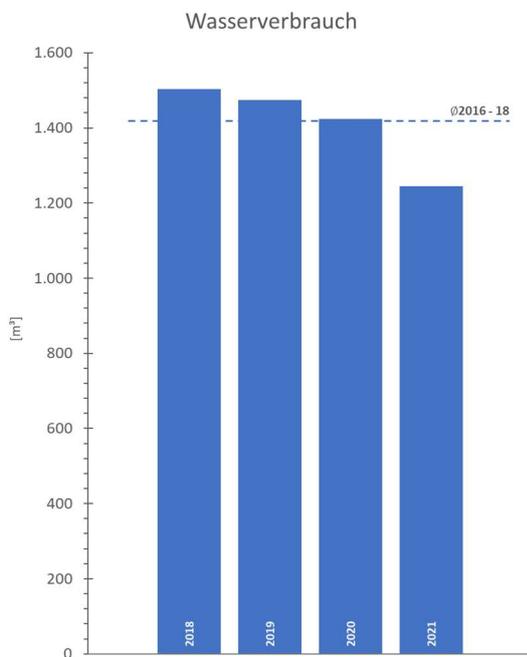
Abbildung 11: Wasserverbrauch in den Jahren 2018 bis 2021

Im Jahr 2021 wurden insgesamt **1.245 m<sup>3</sup> Wasser** verbraucht. Wie in Abbildung 11 dargestellt unterschreitet dieser Wert die Baseline von 1.419 m<sup>3</sup> um 12% und den Verbrauch aus dem Jahr 2020 um 13%.

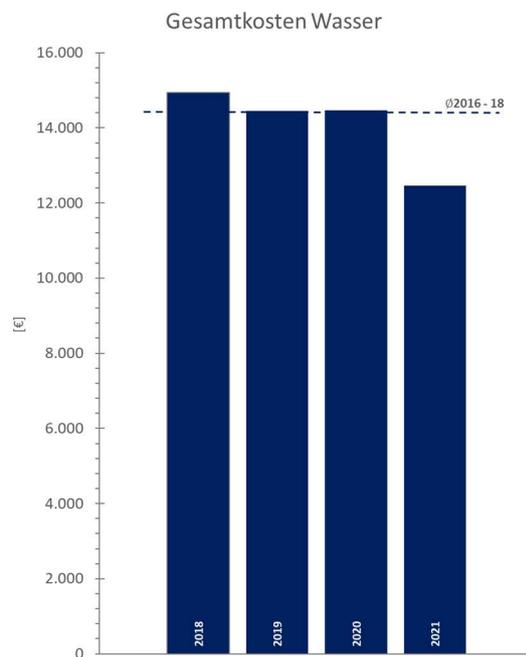
Abbildung 12: Wasserkosten in den Jahren 2018 bis 2021

In Abbildung 12 ist die Entwicklung der Kosten für Wasser über die Jahre 2018 bis 2021 dargestellt. Die **Gesamtkosten für Frisch- und Brauchwasser** lagen im Jahr 2021 bei insgesamt **12.461 €** und unterschreiten somit die Baseline von 14.521 € und die Wasserkosten aus dem Jahr 2020 (14.466 €) um 14%.

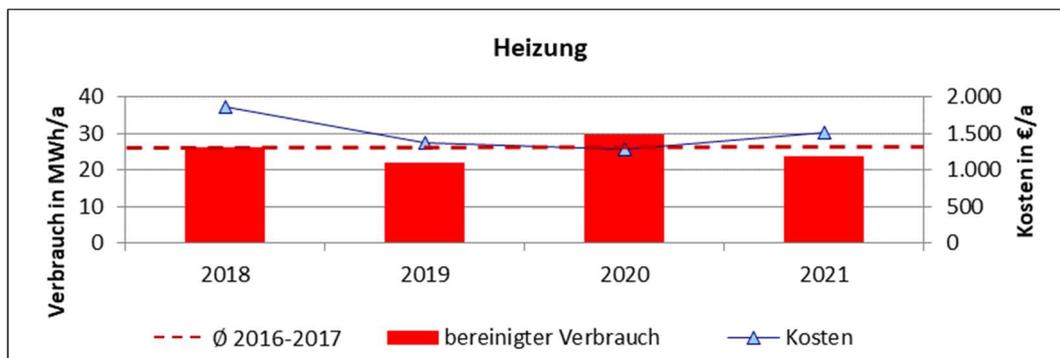
Der Wärmeverbrauch des Bürgerhauses wurde bis 2019 auf Basis der Öleinkäufe bestimmt. Ab dem Jahr 2020 wird der Wärmeverbrauch mit Hilfe des Ölzählers ermittelt. Dank des Zählers ist der Zeitraum des Verbrauchs genauer zu bestimmen. Im Jahr 2021 lag der Wärmeverbrauch mit **24 MWh/a** unter der Baseline (Durchschnitt 2016 – 2017) und sank im Vergleich zum Vorjahr um 20% ab. Dies war wahrscheinlich den Maßnahmen zur Eindämmung der Corona-Pandemie geschuldet.

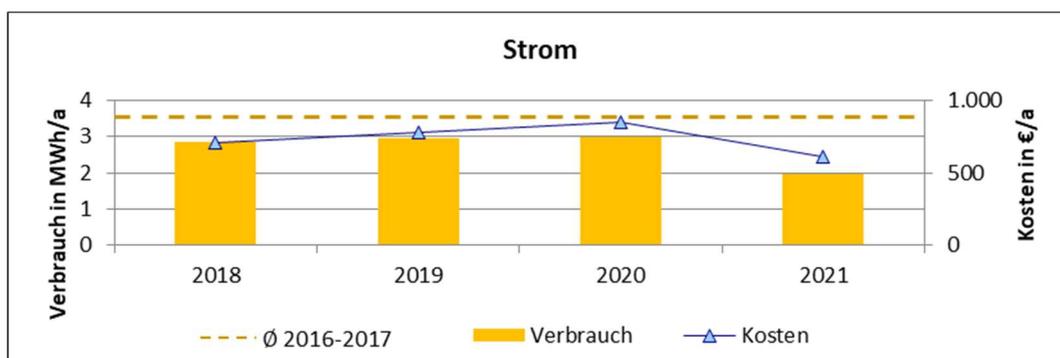
Der Stromverbrauch des Bürgerhauses lag in den Jahren 2018 bis 2021 unter der Baseline. Im Jahr 2021 lag der Stromverbrauch bei **2 MWh/a** und sank im Vergleich zum Vorjahr um 34%. Ein Grund für die Reduktion des Stromverbrauchs ist der Tausch der Heizungspumpe in eine Hocheffizienzpumpe. Darüber hinaus war die Reduktion wahrscheinlich den Maßnahmen zur Eindämmung der Corona-Pandemie geschuldet.

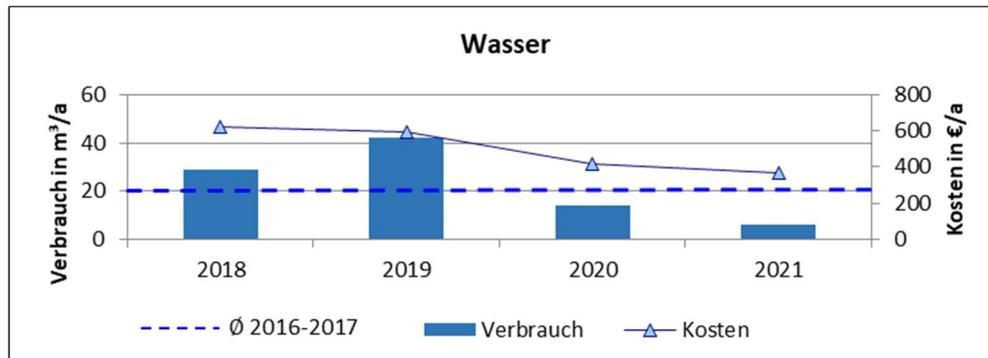
Der Wasserverbrauch des Bürgerhauses sank in den Jahren 2020 und 2021 rapide ab und lag im Jahr 2021 mit **6 m³/a** um 57% niedriger als im Jahr davor und deutlich unter der Baseline. Dies war wahrscheinlich den Maßnahmen zur Eindämmung der Corona-Pandemie geschuldet.

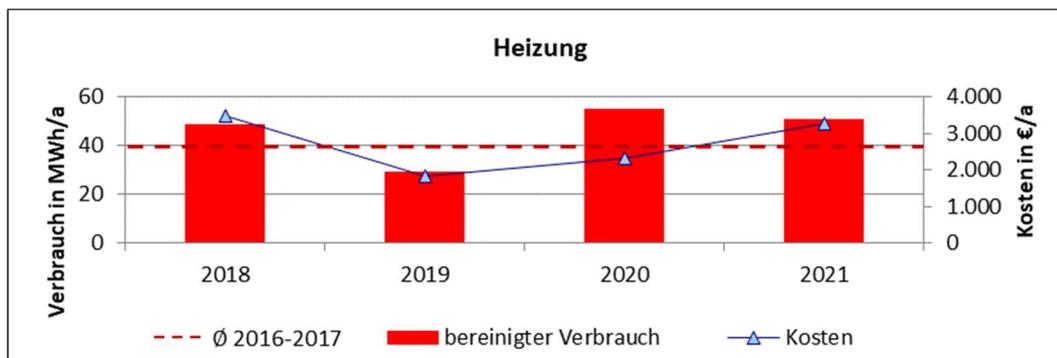
Der Wärmeverbrauch des Kindergartens wurde bis im Jahr 2019 aus den Öleinkäufen bestimmt. Ab dem Jahr 2020 wird der Wärmeverbrauch mit Hilfe des Ölzählers ermittelt. Dadurch ist eine genauere zeitliche Bestimmung des Verbrauchs möglich. Im Jahr 2021 lag der Wärmeverbrauch mit **51 MWh/a** deutlich über der Baseline und ca. 8% unter dem Vorjahres-Verbrauch.

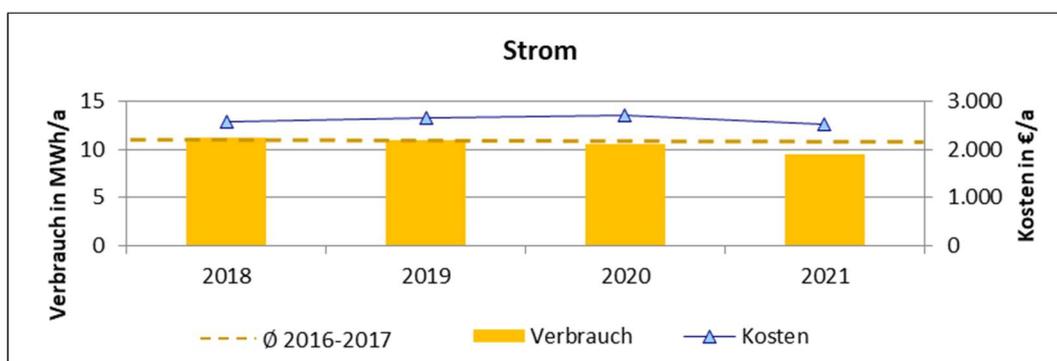
Der Stromverbrauch des Kindergartens lag in den Jahren 2018 – 2021 auf oder unter der Baseline (Durchschnitt 2016 – 2017). Im Jahr 2021 war der Verbrauch mit **9,51 MWh/a** am niedrigsten und lag 10% unter Vorjahresniveau. Ein Grund für die Verringerung des Stromverbrauchs liegt im Austausch der Heizungspumpe in eine Hocheffizienzpumpe (siehe Maßnahmen).

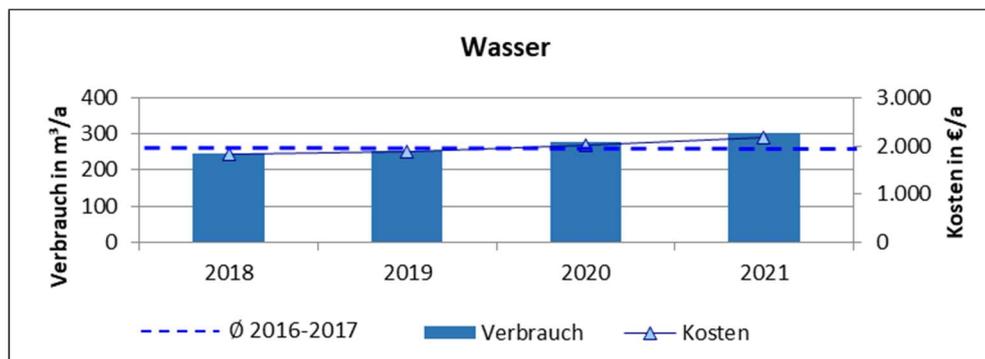
Der Wasserverbrauch des Kindergartens stieg in den Jahren 2018 bis 2021 kontinuierlich an und lag im Jahr 2021 über der Baseline und mit **303 m³/a** 9% über Vorjahresniveau.

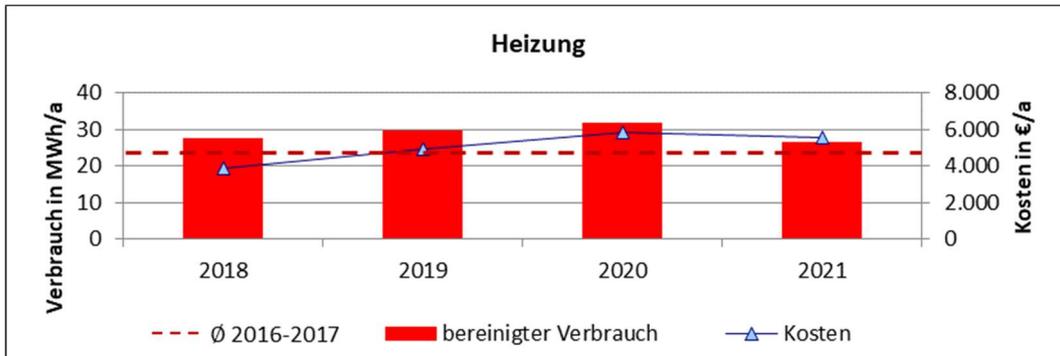
Der Wärmeverbrauch des Kindergartens lag in den Jahren 2018 bis 2021 über der Baseline. Im Jahr 2021 (**26,5 MWh/a**) sank er im Vergleich zum Vorjahr um ca. 17%.

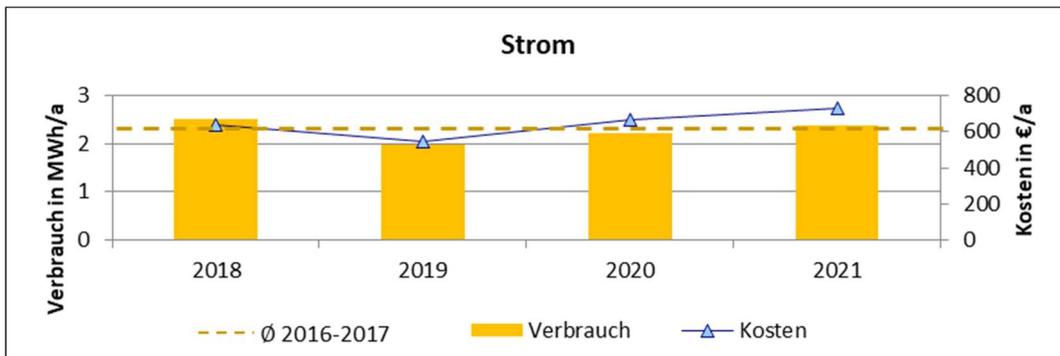
Der Stromverbrauch des Kindergartens bewegte sich in den Jahren 2018 bis 2021 im Bereich der Baseline. Im Jahr 2021 lag der Stromverbrauch mit **2,4 MWh/a** auf der Baseline und 7% höher als im Jahr 2020.

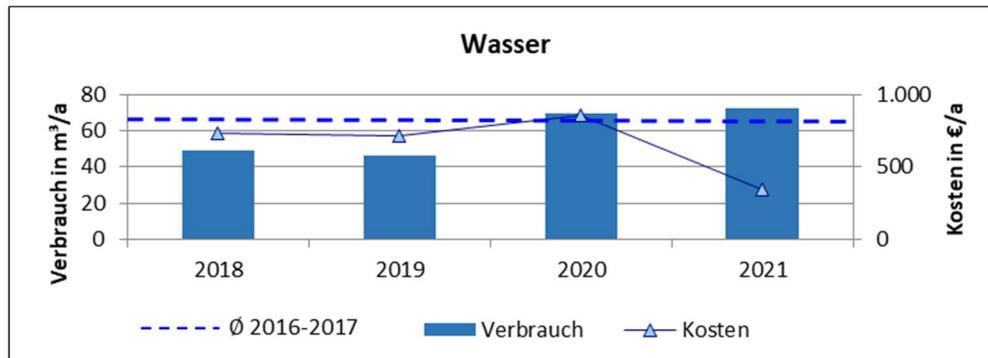
Der Wasserverbrauch stieg stark an und lag im Jahr 2021 mit **73 m³/a** über der Baseline (Durchschnitt 2016 – 2017) und ca. 4% über Vorjahresniveau.

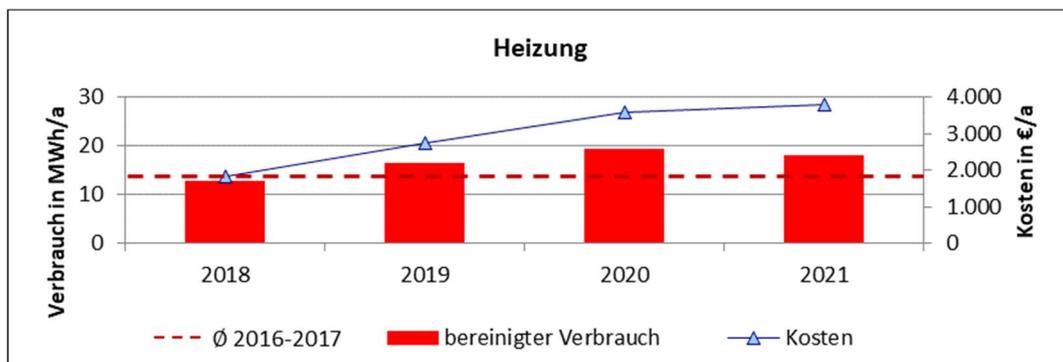
Der Wärmeverbrauch des Kinderhauses lag in den Jahren 2019 bis 2021 über der Baseline (Durchschnitt 2016 – 2017). Im Jahr 2021 lag die Menge der verbrauchten Heizenergie mit 18 MWh/a über der Baseline und 7% unter dem Niveau aus dem Jahr 2020.

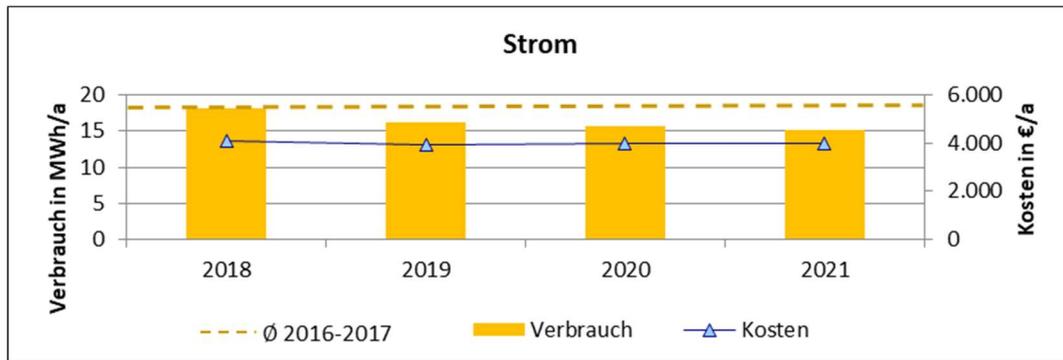
Der Stromverbrauch des Kinderhauses sank in den Jahren 2018 bis 2021 und lag in allen vier Jahren auch unter der Baseline (Durchschnitt 2016 – 2017). Im Jahr 2021 lag der Stromverbrauch mit 15 MWh/a auf dem niedrigsten Wert seit 2016 und 3% unter Vorjahresniveau.

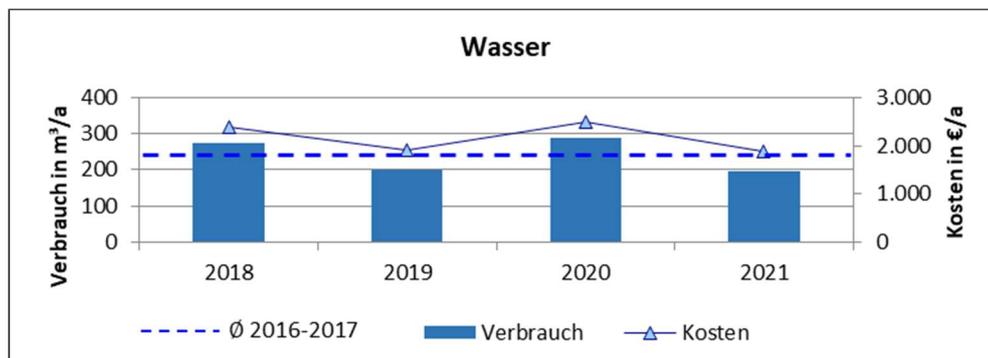
Der Wasserverbrauch des Kinderhauses pendelte in den Jahren 2018 bis 2021 um die Baseline (Durchschnitt 2016 – 2017) herum. Im Jahr 2021 lag der Wasserverbrauch mit 194 m³/a unter der Baseline und 33% unter dem Wert des Vorjahres.

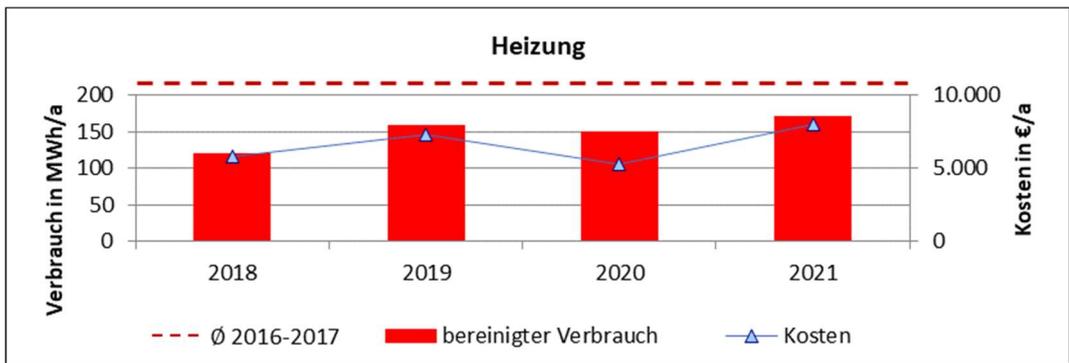
Der Wärmeverbrauch der Nachbarschaftsschule wurde bis im Jahr 2019 aus den Öleinkäufen bestimmt. Ab dem Jahr 2020 wird der Wärmeverbrauch mit Hilfe des Ölzählers ermittelt. Dadurch ist eine genauere zeitliche Bestimmung des Verbrauchs möglich. Der Wärmeverbrauch stieg zwischen 2018 und 2021 an und lag im Jahr 2021 bei 172 MWh/a was einem Plus von 15% gegenüber dem Vorjahr bedeutet.

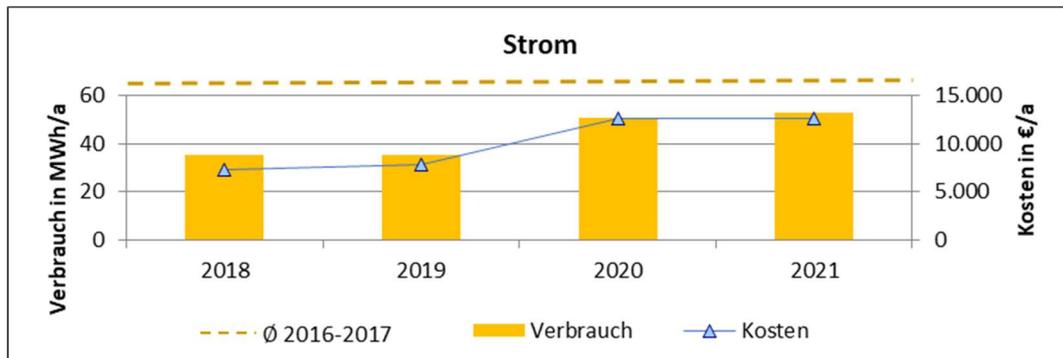
Der Stromverbrauch stieg in den Jahren 2018 bis 2021 stark an. Er lag im Jahr 2021 bei 53 MWh/a und 4% höher als im Vorjahr. Im Jahr 2020 nahm der Stromverbrauch der Schule im Vergleich zum Vorjahr um 43% zu!

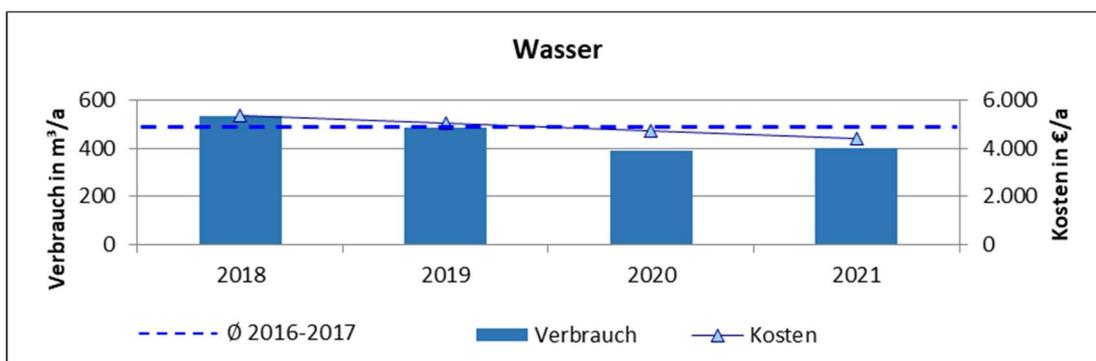
Der Wasserverbrauch sank während der Jahre 2018 bis 2021. Im Jahr 2021 wurden 403 m³/a Wasser in der Schule verbraucht. 3% weniger als im Vorjahr.

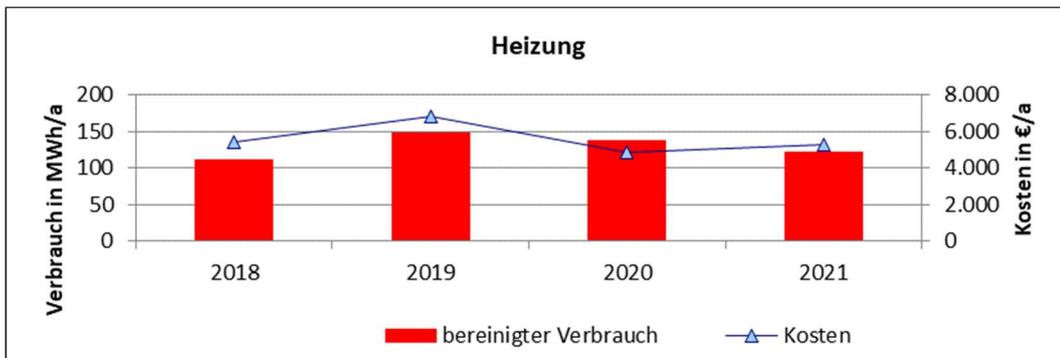
Der Wärmeverbrauch der Sporthalle in Oppelsbohm wurde bis im Jahr 2019 aus den Öleinkäufen bestimmt. Ab dem Jahr 2020 wird der Wärmeverbrauch mit Hilfe des Ölzählers ermittelt. Dadurch ist eine genauere zeitliche Bestimmung des Verbrauchs möglich.

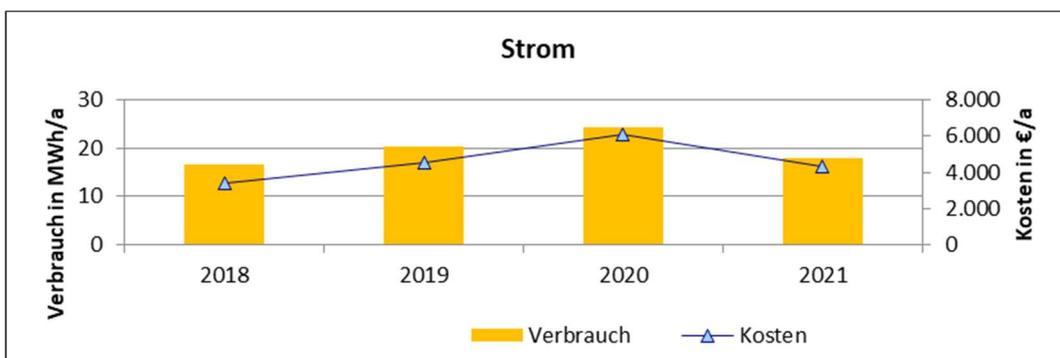
Der Stromverbrauch dieses Gebäudes lag im Jahr mit 18 MWh/a um 26% niedriger als im Vorjahr.

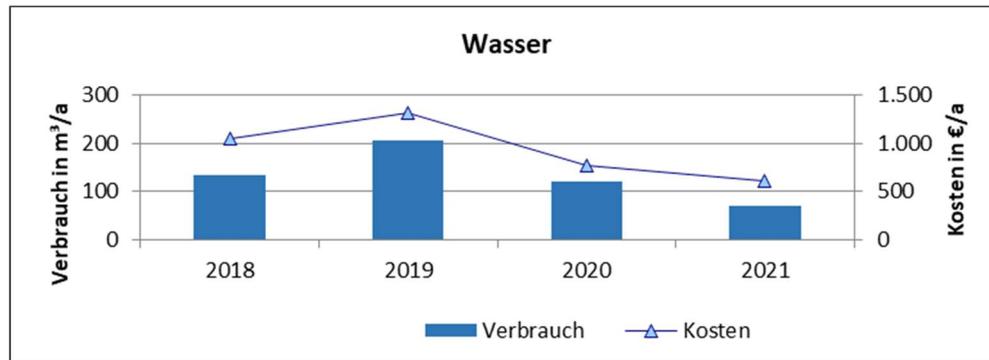
Der Wasserverbrauch der Sporthalle Oppelsbohm sank in den Jahren 2020 und 2021 stark. Vermutlich war dies den Maßnahmen zur Eindämmung der Corona-Pandemie geschuldet. Im Jahr 2021 lag der Stromverbrauch mit 69 m<sup>3</sup>/a um 43% niedriger als im Vorjahr.

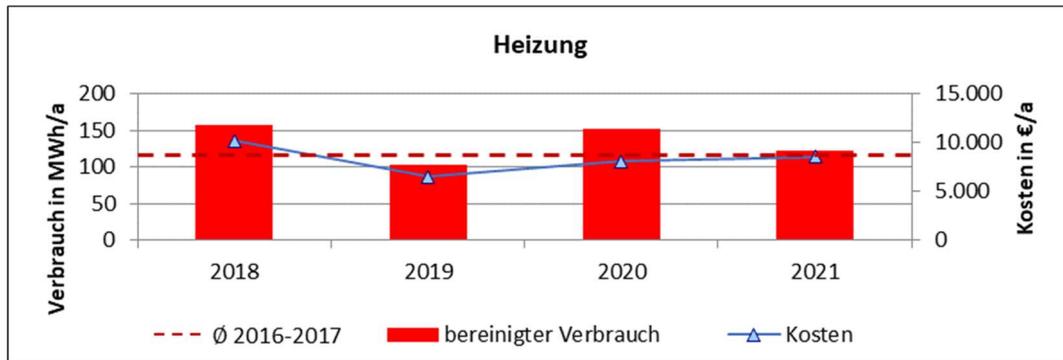
Der Wärmeverbrauch des Rathauses wurde bis im Jahr 2019 aus den Öleinkäufen bestimmt. Ab dem Jahr 2020 wird der Wärmeverbrauch mit Hilfe des Ölzählers ermittelt. Dadurch ist eine genauere zeitliche Bestimmung des Verbrauchs möglich.

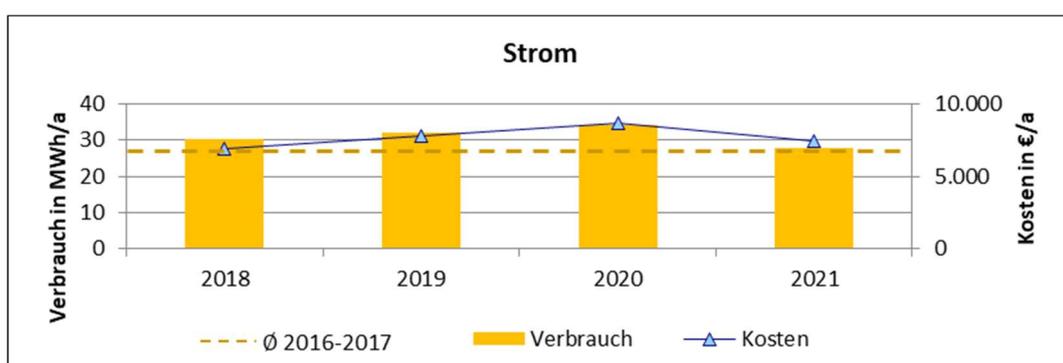
Der Stromverbrauch dieses Gebäudes lag in den Jahren 2018 bis 2021 über oder auf der Baseline (Durchschnitt 2016 – 2017). Im Jahr 2021 lag der Stromverbrauch mit 28 MWh/a um 20% unter dem Vorjahresniveau. Vergleicht man den Strom-Verbrauchskennwert des Gebäudes mit Werten aus der EnEV 2009 (-20%) so wird deutlich, dass der Stromverbrauch trotz der Verringerung im Jahr 2021 in einem sehr hohen Bereich liegt.

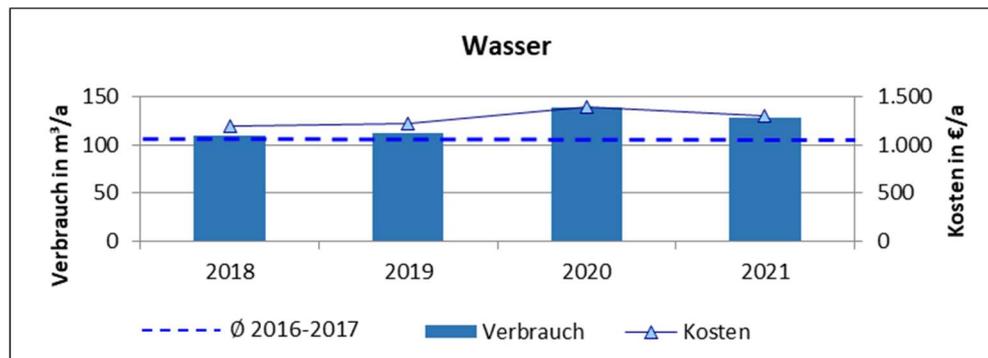
Der Wasserverbrauch des Rathauses lag in den Jahren 2018 – 2021 auf oder über der Baseline (Durchschnitt 2016 – 2017). Im Jahr 2021 lag der Wasserverbrauch mit 128 m³/a über der Baseline und 7% unter dem Niveau des Jahres 2020.

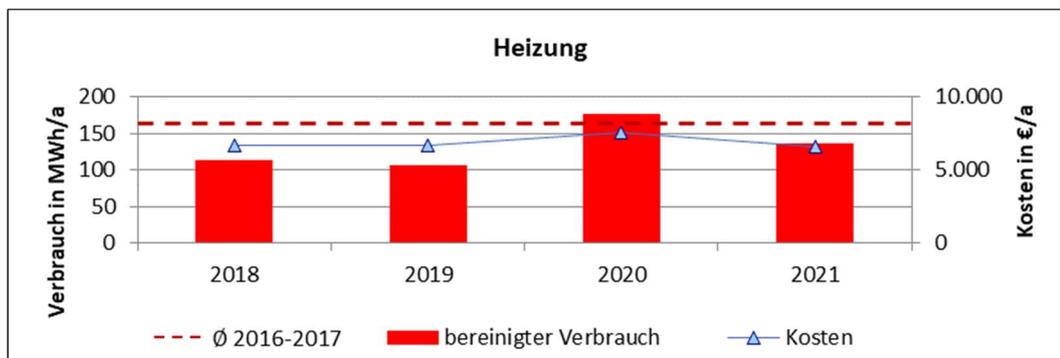
Der Wärmeverbrauch der Turn- und Versammlungshalle wird seit 2020 durch die Ablesung der Wärmemengenzähler ermittelt. Bis im Jahr 2019 wurde dieser Verbrauch über die Ölrechnung ermittelt, was eine zeitliche Zuordnung der Ölverbräuche schwierig macht. Da im Jahr 2018 kein Öl getankt, aber trotzdem Öl verbraucht wurde, wurde der Öleinkauf des Jahres 2019 auf die Jahre 2018 und 2019 hälftig aufgeteilt.

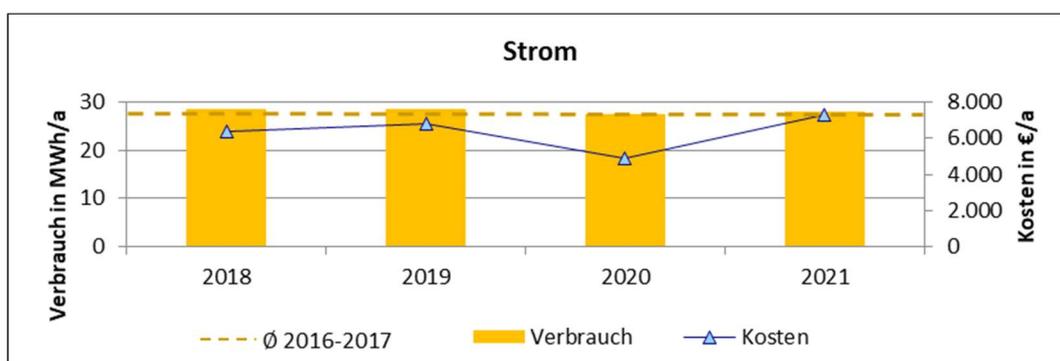
Der Stromverbrauch der Turn- und Versammlungshalle ist in den Jahren 2016 bis 2021 konstant geblieben. Im Jahr lag der Wert bei 28 MWh/a und ca. 2% über Vorjahresniveau. Verglichen mit Werten aus der EnEV 2009 (-20%) liegt der Verbrauchskennwert der Turnhalle in einem guten Bereich.

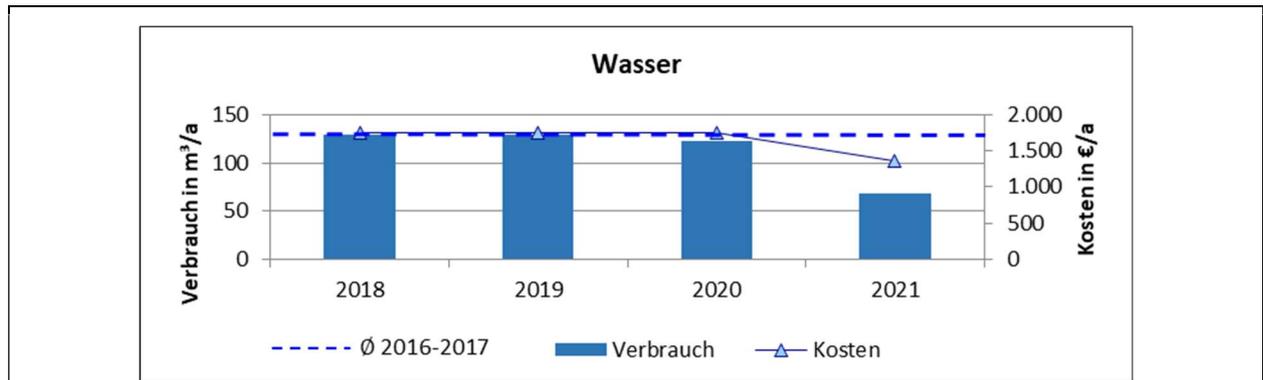
Der Wasserverbrauch lag im Jahr 2021 mit 69 m³/a um 44% niedriger als im Vorjahr.
